渗碳钢件磨削裂纹的产生及其工艺分析

Occurrence of Crack on Carburized Steel Pattern in Grinding Process and Its Technique Analysis

保定惠阳航空螺旋桨制造厂 李国平

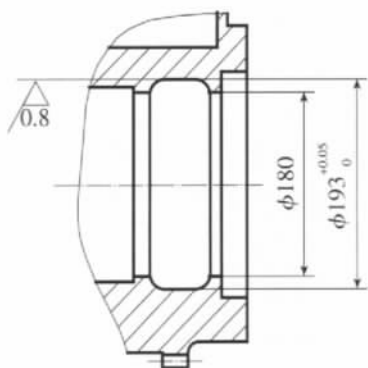
图1 零件简图

在机械制造过程中,经常遇到渗碳钢件的渗碳、热处理及磨削加工问题。图1所示为某渗碳钢件的零件简图,其渗碳面为环槽及孔,渗碳深度为1.2~1.6mm,热处理硬度HRC \geq 58,材料为12Cr2Ni4A,表面粗糙度为 $R_a0.8\mu\text{m}$ 。环槽磨削后经磁力探伤检验发现环槽部位出现无规则的裂纹,后经人工时效,磨削后仍有裂纹。随后对该批渗碳件进行渗碳、热处理及磨削方法的定性分析。通过剖切零件,发现产生裂纹的主要原因是渗碳参数控制及碳化物级数分布状况不合理,热处理应力释放不均匀,磨削刀具切削用量等参数选择不当。从上述几个方面进行改进后,未出现裂纹。

为定性说明问题,对开裂的钢件进行剖切并作金相分析、测试,主要对其硬度及剖面碳化物级数(即碳化物梯度)进行金相分析,结果如下:环槽表面硬度稍低,约为HRC55,略小于HRC \geq 58的要求,金相显示碳化物级数不稳定,二碳化物多,高碳化物低,剖面梯度大,表面粗糙度偏大($R_a1.6\sim0.8\mu\text{m}$)。

从以上金相组织分析可知,磨削环槽表面出现裂纹的主要原因为热处理存在的缺陷,其次是磨削工艺参数的控制。
