某发动机高压涡轮工作叶片故障与典型修理技术

High Pressure Turbine Blade Fault and Typical Repair Technology of One Engine

沈阳黎明航空发动机(集团)有限责任公司 常敏 马蕾 于萍

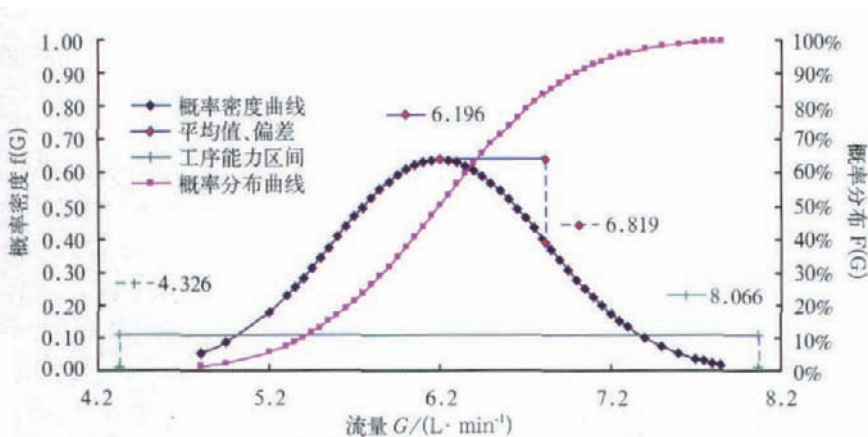
图1 新备件叶片孔的水流量(正态分布)

对两批新品叶片进行了流量测量,第一批流量测量结果表明,叶片进气边孔流量中值为6.196L/min,

排气边缝流量中值为 10.015L/min (见图 1,2), 第二批叶片进气边孔流量中值为 6.175L/min, 叶片排气边缝流量中值为 11.62L/min。

从两批叶片水流量测量结果看, 新品叶片水流量超差率为 20.4% (按原标准), 并且大部分超差叶片的水流量低于标准值。

(2) 叶片经长期工作后,冷气通道受气流冲刷影响而变大,使叶片水流量略有增加的趋势。大修中高压涡轮叶片水流量偏小的原因为叶片原始状态超差,新备件测量的结果也说明了这一点。大修中发现的水流量超差的叶片是经过工作寿命考核的,说明流量超差在一定范围内的叶片是可以满足发动机修理和使用要求的。目前在发动机修理中适当调整叶片水流量检查标准,经长期使用和发动机工作验证,该方法效果良好。

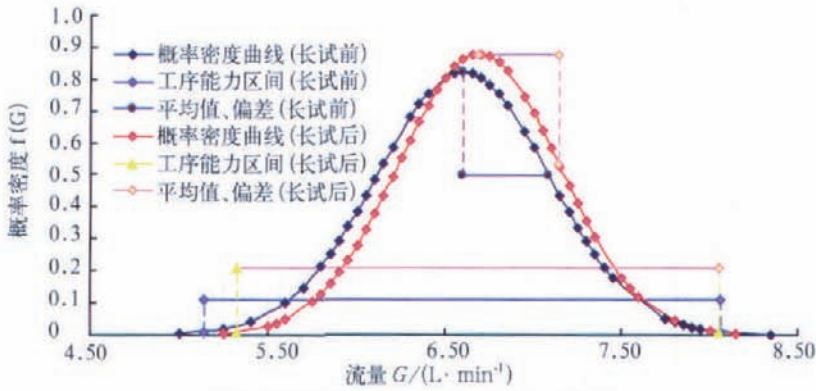
图3 长试前后叶片进气边孔流量 (正态分布)

长试前后高压涡轮叶片水流量测量结果见图 3、4。其中, 图 3 为长试前后叶片排气边孔流量分布, 图 4 为长试前后叶片进气边缝隙的流量分布。由图可见, 长试前叶片水流量孔中值为 6.60L/min, 长试后为

6.69L/min, 缝隙流量长试前中值为 11.49L/min, 长试后为 11.58L/min。长试后, 叶片水流量有增加的趋势。

以上试验、统计结果表明: 大修故检中出现的叶片水流量超差问题主要是由叶片原始状态超差所致; 经过长期工作的叶片, 其水流量有增加趋势, 但变化量较小, 并不是导致叶片水流量超差的重要因素。

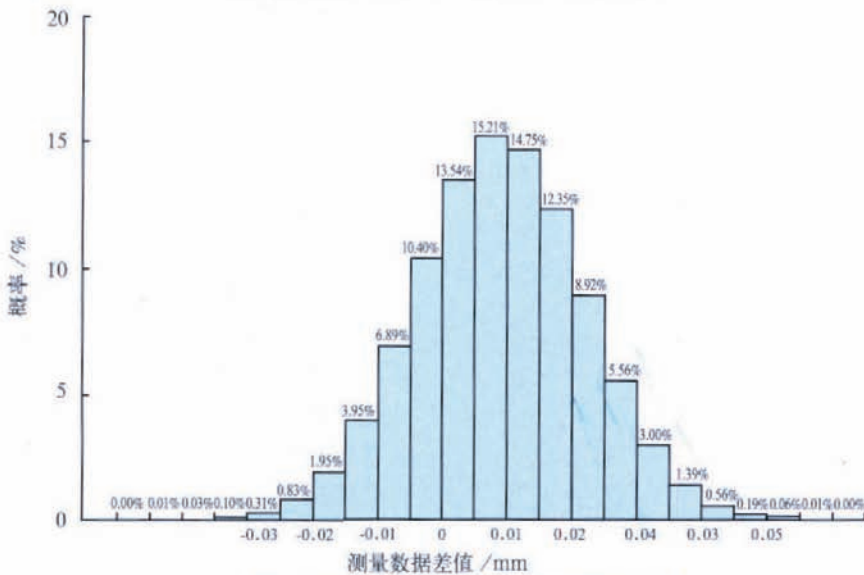
图5 高压涡轮工作叶片伸长量统计测量差值分布

针对高压涡轮叶片伸长量的问题, 在测量上进行了大量的统计、分析工作, 首先对外购新品高涡叶片备件进行入厂复测, 并与提供的叶片原始长度值进行比较, 通过正态分布统计分析 (见图 5) 得出, 双方对于叶片长度测量平均值相差 0.01mm (偏差相差 0.0001), 54% 的叶片实测结果与原始长度值相差在 0.01 ~ 0.05mm 之间, 其中差值小于 0 的占 7%, 大于 0 的占 46.8%。由此可见, 大修故检中近 50% 的叶片伸长量的测量值大于实际叶片伸长量 0.01mm 以上。经咨询了解到, 某修理厂在高涡叶片故检中, 很少出现因伸长量超差而报废的现象。为此进行叶片伸长量对比测量, 发现测量结果相差较大, 与某修理厂测量的数据相比, 叶片伸长量平均值偏大 0.024mm。

经以上分析可以得出,发动机修理故检中高压涡轮工作叶片伸长量超标报废的主要是因测量系统与外方测量系统存在较大差异造成的。

(3) 叶片伸长量主要是由于测量系统误差所致,目前在发动机修理中采用了对高涡叶片伸长量标准进行一定量的测量误差修正的方法,同时我们从外方引进了测具,统一了测量系统,消除测量误差,以保证发动机修理要求。该项措施有效地解决了叶片伸长量超差、报废量大的问题。
