# 喷丸对波音737CL飞机龙骨梁 腐蚀行为的影响

Effect of Flap Peen on Corrosion of Boeing 737CL Keel Beam

西北工业大学航空学院 黄昌龙  
广州民航职业技术学院

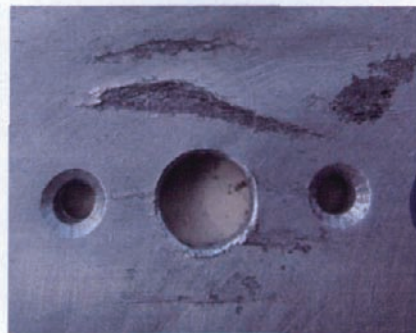
(1)未经喷丸处理的打磨修理区域表面容易产生点蚀并很快出现剥蚀。龙骨梁下缘条腐蚀分为 3 个阶段:初始腐蚀形态为点蚀;随后,某些位置的点蚀很快发展成平行于结构表面的分层状腐蚀,如图 1 所示;随着

图1 未喷丸表面腐蚀形貌

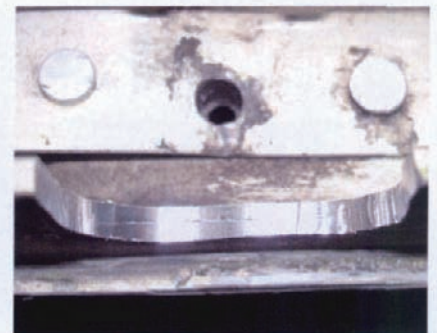
腐蚀的进一步扩展,最终转化为沿龙骨梁下缘条厚度中间层平面迅速扩展的开裂状腐蚀形态,如图 2 所示。

图2 缘条厚度中间层开裂腐蚀形貌

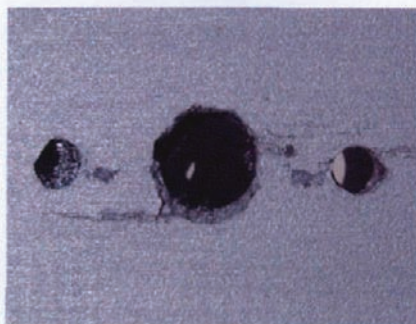
(2)当喷丸强度一定时,喷丸区域腐蚀的形成和扩展速度随覆盖率的升高而降低。以最小允许喷丸强度 0.006A、100% 或 200% 覆盖率喷丸后,打磨修理区域的腐蚀形成和扩展得以大大延迟。较低喷丸强度区域的腐蚀扩展,同样遵循点蚀→表面分层状腐蚀→厚度中间层开裂状腐蚀 3 个阶段。但是,喷丸表面的点蚀扩展周期比非喷丸表面的点蚀扩展

周期长得多,蚀点数量也远少于非喷丸区域表面,如图 3 所示。

图3 喷丸表面腐蚀形貌

(修理后60个月,喷丸工艺:0.006A、200%)

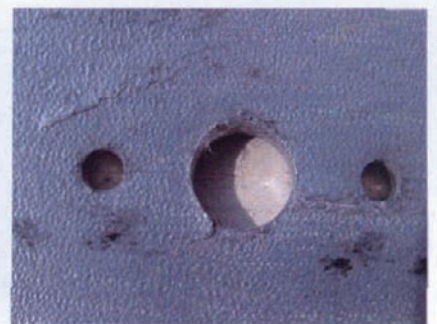
(3)当覆盖率一定时,喷丸区域腐蚀的形成和扩展速度随喷丸强度的升高而加快。以最大允许喷丸强度 0.012A、200% 覆盖率喷丸后,喷丸区域 12 个月内就检查发现开裂并直接发展为分层状腐蚀,如图 4 所示。

图4 喷丸后表面开裂形貌

(修理后12个月,喷丸工艺:0.012A、200%)

波音737CL龙骨梁下缘条存在机身总体弯矩导致的晶粒纵向较高压应力。材料表层残余压应力随喷丸强度的升高而升高。在覆盖率一定的前提下,剥蚀的形成和扩展速度随喷丸强度的升高而加快,说明压应力加速了剥蚀的形成和扩展。这应该是由纵向压应力将导致垂直于拉长晶粒平面方向的正应变,使得晶粒拉长平面之间相互挤压,增加了晶粒之间剥蚀产物的楔力。当表层喷丸残余压应力与机身总体弯矩导致的压应力幅值之和超过材料屈服强度之后,将出现“静载松弛”导致材料表面开裂问题<sup>[18]</sup>。这就是采用0.012A喷丸强度、200%覆盖率喷丸之后,波音737CL龙骨梁下缘条表面12个月内出现开裂的原因。

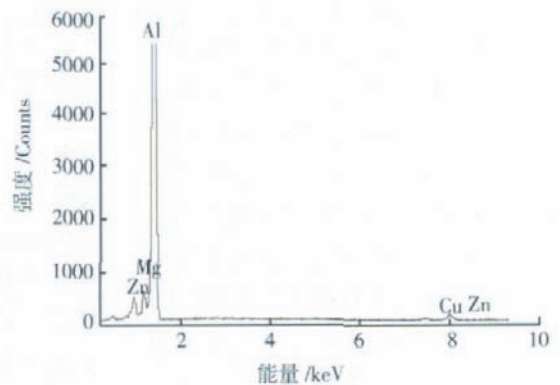
龙骨梁下缘条样本材料能谱分析结果如图5所示。表2为样本材料各主要元素质量百分比与7150铝合金材料各元素质量百分比数据<sup>[6]</sup>。对比结果显示:龙骨梁下缘条样本中主要合金元素Zn、Mg、Cu含量与7150近似,但存在Zn、Cu略高、Mg略低现象。这应该是由于铝合金材料中化学元素分布不可避免地存在不均匀性,而X射线能谱仪分析结果只能反映所测样本微区成分含量。由于X射线能谱仪不易准确测量出含量低于1%的元素,因此X射线能谱分析结果,证实波音737CL机队龙骨梁下缘条样本材料为7150铝合金。

图5 样本材料能谱曲线

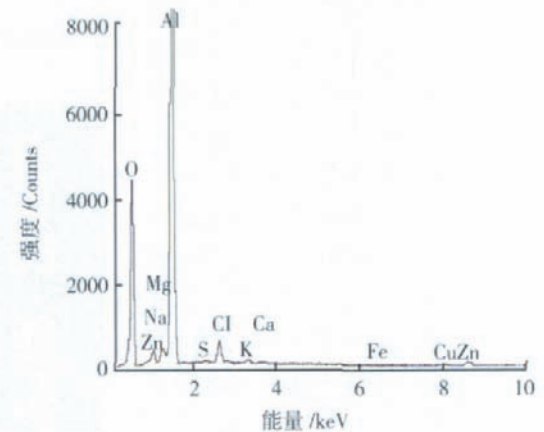
图6为采用X射线能谱仪对龙骨梁下缘条样本腐蚀产物的能谱分析结果。对比图5龙骨梁下缘条样本材料能谱曲线,结果显示:龙骨梁下缘条剥蚀产物中存在较高的Cl、Na和O元素能量峰,此外还有S、K、Ca等其他元素能量峰。Cl、Na、O、S、K、Ca等非7150铝合金添加元素来源于飞机运营环境。腐蚀产物样本为运营基地位于海南岛的波音737CL机队龙骨梁下缘条。剥蚀产物Cl和Na元素能量峰较高,与海南岛海洋性盐雾环境相符,表明Cl<sup>-</sup>与龙骨梁下缘条腐蚀的形成和扩展关系密切。

图6 样本腐蚀产物能谱曲线

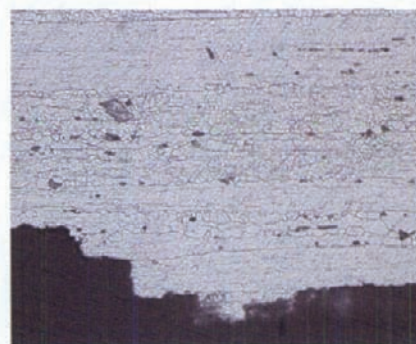
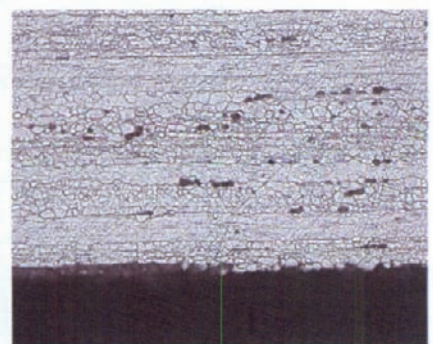
图7为未喷丸区域截面图像。图8为采用0.012A喷丸强度、200%覆盖率喷丸区域截面图像。

图7和图8对比显示:打磨修理后,未经喷丸处理的龙骨梁下缘条表层晶粒呈平行于结构表面拉长状分布、纵厚比较大,大量晶界直接暴露于结构表面。喷丸处理后,龙骨梁下缘条结构表面一定厚度范围内的拉长晶粒被大大细化,接近等轴晶粒。此外,2种龙骨梁下缘条样本厚度中间层拉长晶粒的纵厚比在整个截面中均为最大。

图7 未喷丸处理截面形貌

图8 喷丸处理后截面形貌

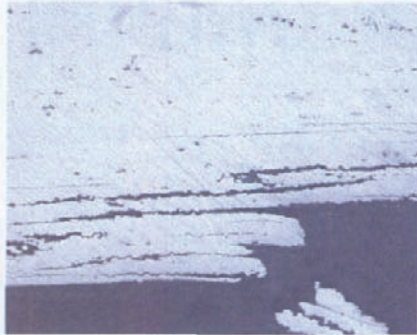
SEM观察表面分层状腐蚀样本纵截面抛光且未经化学浸蚀的金相样本,发现龙骨梁下缘条表面一定厚度范围内,存在许多相互平行、开口大小不均的开裂。距离表面越近,裂纹开口越大,如图9所示。开裂表面覆盖着大量泥纹花样腐蚀产物。腐蚀样本纵截面经混合酸浸蚀后,可清楚地观察到开裂

图9 抛光未浸蚀断口特征

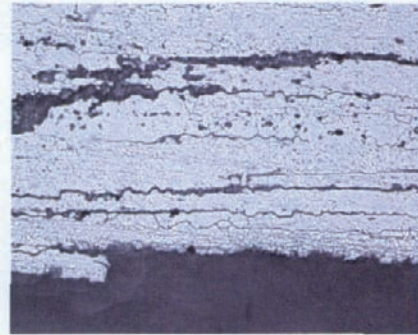
具有沿平行于结构表面的拉长晶粒平面层状分离形貌特征(见图10)。SEM观察结果表明龙骨梁下缘条表面分层状腐蚀为剥蚀。

图10 浸蚀后断口特征

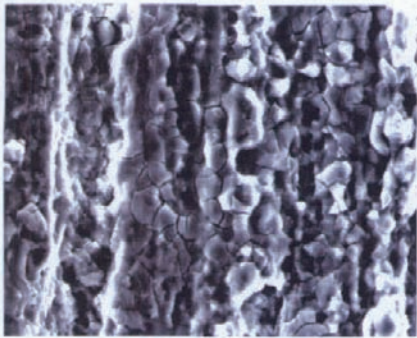
缘条厚度中间层开裂状腐蚀样本,发现开裂沿晶粒纵厚比最大拉长晶粒平面扩展。沿开裂平面打开样本后,发现开裂表面覆盖着大量泥纹花样腐蚀产物,如图11所示。开裂表面

图11 开裂平面腐蚀产物形态

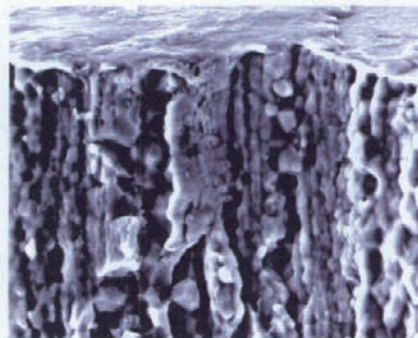
经过处理后观察,证实开裂具有典型沿晶特征,如图12所示。SEM观察结果显示,龙骨梁下缘条厚度中间层开裂状腐蚀为沿晶应力腐蚀。

图12 开裂平面沿晶形态
