某型飞机零号框损伤修复技术研究

Research on No. 0 Frame Injury Repair Technology

[摘要] 针对某型飞机中机身零号框多处损伤的现象,根据损伤产生特点及结构描述,利用有限元方法,模拟零号框局部修补后状态,对修复该腹板的可行性进行分析,并对其进行加载计算,结果表明:修补后零号框无法满足强度要求;在更换零号框腹板过程中,采用组合式引孔衬套替代原引孔方式,解决了二次引孔易超差的难题,为今后族类飞机框腹板及改型机的修复提供了参考。

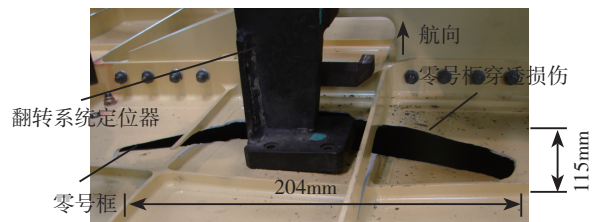
图1 零号框穿透性损伤程度及位置(共5处)

某型飞机中机身在完成部件装配工序,准备收起工装上的翻转液压装置吊出飞机时,由于操作失误,导致翻转系统定位器坠落砸在中机身零号框腹板上,造成零号框腹板有5处较大的穿透性损伤,且部分筋条已变形、穿透(见图1),损伤面积分别为109mm×100mm、187mm×112mm、204mm×115mm、274mm×221mm、47mm×31mm,详见表1。此时,飞机已为部件交付状态,

序号	损伤位置	损伤面积/mm	损伤程度	损伤处厚度/mm
1	第5~6支柱间	109×100	框板已穿透	1.5~1.8
2	第2~3支柱间	47×31	框板已穿透	1.5~3
3	第5~6支柱间	187×112	框板、筋条已穿透	2
4	第4~5支柱间	204×115	框板、筋条已穿透	1.5
5	第6~7支柱间	274×221	框板、筋条已穿透	1.8

通过对局部补强的零号框腹板进行有限元计算,得出补强修复方案无法满足载荷要求,需要对损伤的零号框进行更换处理。同时,在更换前,应考虑如下重点工作,以免造成更换后的二次超差。

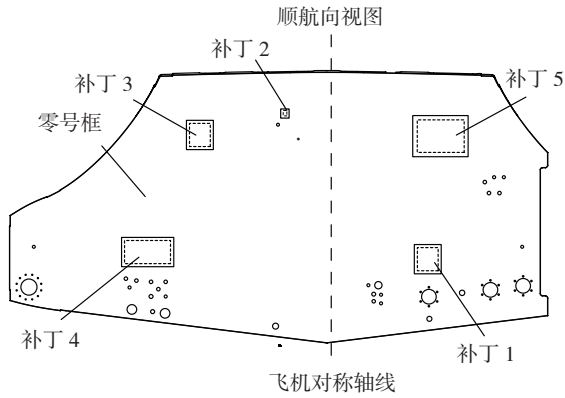
在 CATIA 软件中对零号框损伤情况建模时,严格按照损伤面积对零号框进行修合、加固。加固补丁的选用与零号框材料牌号相同,修补补丁厚度为 2.5mm,并进行加固处理,同时考虑在补丁上连接标准件的边距,见图 4。

图4 修合、加固后的零号框模型
Fig.4 Repair and reinforcement of No.0 frame under model conditions

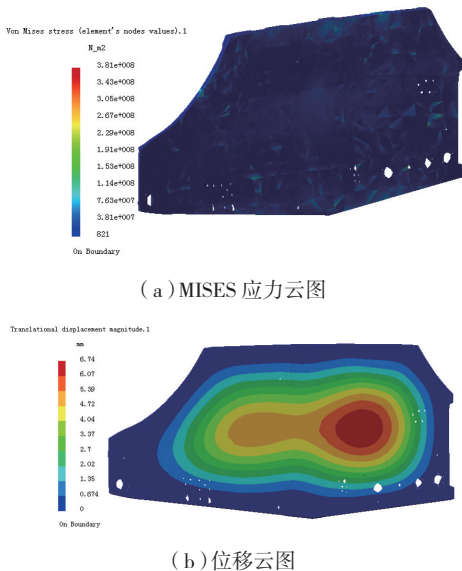
对零号框模型加载时,重点考虑中机身满油起飞和满油停放时零号框腹板(格子)和筋条的位移和受力情况,加载部位为损伤加固后的零号框腹板,施加与中机身油压相同的压力载荷 0.04MPa。经过加载分析计算,油压加载后,零号框应力最大值为 381MPa,见图 5。

从图 5 可以看出, X、Y、Z 3 个方向的应力分布中, X 方向(航向方向)应力较大,在修补部位附近产生了较大压应力,并且此处的 MISES 总应力也很大;修补后零号框最大位移处为 6.74mm,易产生屈曲并失稳。

通过上述有限元加载计算,修补后零号框腹板应力最大值为 381MPa,与 2.2.1 节中零号框筋条临界应力 σ_{lim} 353MPa 和 2.2.2 章中零号框腹板的应力 σ_{he} 184MPa 相比较后,可以得出如下结论:零号框腹板在修补处(5 处)为高应力交变区,且在修补处附近产生了较大的位移;飞机每次起飞加油时,对零号框进行加压试验后,采用局部补强修复方案难以满足零号框强度要求,且位移较大,不具备修复的可行性,需对损伤后零号框进行下一步修复工作。

图5 修复后的零号框在油压加载时MISES应力云图及位移云图
Fig.5 Von Mises stress and displacement magnitude of No. 0 frame after repair

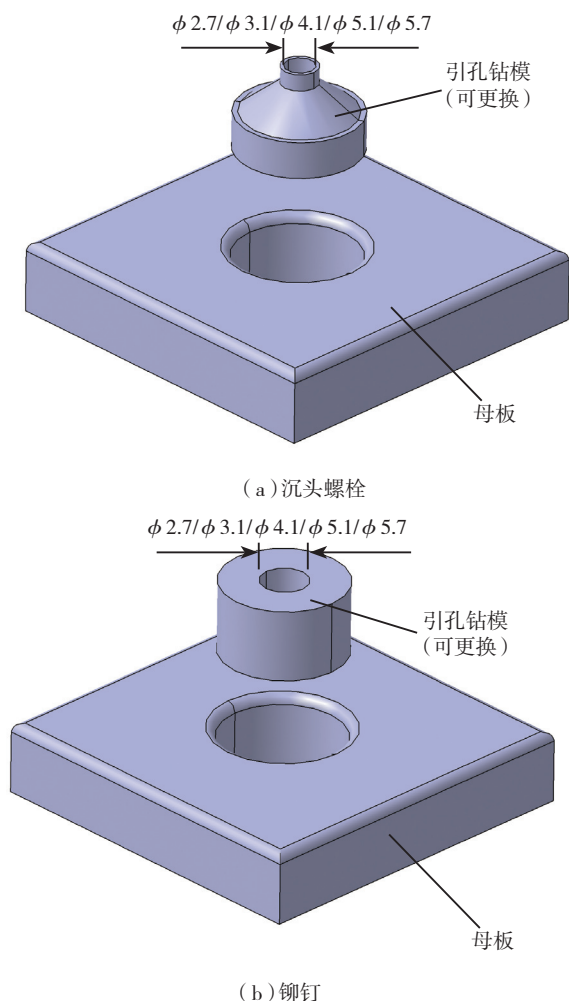
将新更换的零号框安装到中机身,按基准面定位后,需将中机身上、下壁板及斜支撑杆支座及接头上的连接孔,引到新安装的零号框腹板上并实现连接。但在以往的修复中,对于沉头螺栓及铆钉没有专用的引孔设备;零号框与上、下壁板连接的沉头标准件数量达 584 个(螺栓 HB8016、铆钉 HB6306),且壁板为双曲面结构,若按原普通钻模引孔,会导致连接孔的大面积超差。对此,根据连接部位结构特点及标准件尺寸,设计了专用于沉头螺栓、铆钉引孔用的钻模,见图 6。

图6 两种组合式引孔钻模结构形式(单位:mm)

该引孔钻模材料为 30CrMnSiA,采用机加方法而成,并按直径从小至大的引孔顺序,分别将钻模孔直径加工成 $\phi 2.7\text{mm}$ 、 $\phi 3.1\text{mm}$ 、 $\phi 4.1\text{mm}$ 、 $\phi 5.1\text{mm}$ 、 $\phi 5.7\text{mm}$ 。同时,为了保证沉头螺栓二次引孔时孔的同轴度,采取了组合式的引孔方法(见图 6)。

采用该引孔方式的主要优点:不仅保证了二次引孔时零号框缘条上的待引孔与原孔的同轴度,而且通过更换与母板配合的引孔钻模,就可以将孔由直径从小到大扩至最终尺寸。同时,该引孔钻模母板与引孔钻模采用半干涉配合,以防止钻模在母板中打滑,且拆装简单、方便,节省了二次引孔时间,保证了引孔及零号框修复后的安装质量。
