一起新材料应用引起的航空机轮故障分析

Analysis of Aviation Wheel Failure Caused by Application of New Material

中国人民解放军驻陕西飞机工业(集团)有限公司军事代表室 胡愈刚 王晓平 周亮

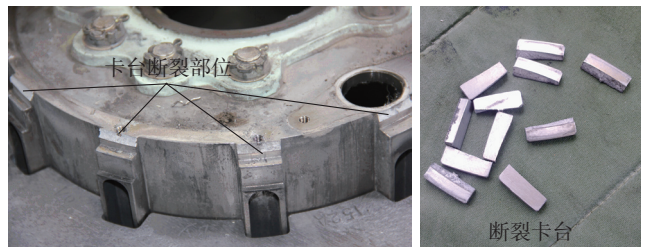
2012年6月25日,某型飞机01架机在进行高原试飞时,左后外主机轮出现异常。经分解检查发现刹车壳体卡台全部断裂(图1),半卡环弯曲变形且有明显压痕,压痕偏离半卡环宽度中心,保护盖明显翘曲变形、断裂(图2)。

(1)故障刹车壳体卡台下端面靠外圆一侧均存在明显的接触痕迹,径向深度约1.5~2.8mm,且沿圆周

图1 主机轮刹车壳体卡台断裂情况

方向呈一定的弧形,靠两侧部位较深;靠根部一侧约1.5~2.5mm区域内未见明显的接触痕迹。

(1)刹车壳体首次采用 TC11 锻件机加而成,其卡台根部圆角过小,仅为 $R0.2\text{mm}$,而 TC11 对应力集中非常敏感。

(1) 刹车壳体。增大卡台根部圆角,由原来的 R0.2mm 增大到 R2mm,并增加粗糙度要求,降低卡台根部的应力集中。将壳体端部卡台厚度由 4mm 增加到 6mm,将其强度增加到原来的 2.25 倍(图 8),使得在最大刹车压力 15MPa 作用下卡台根部应力水平为 167.4MPa,即使考虑到装配间隙和保护盖的变形,卡台根部应力水平最大为 253.1 MPa,远远小于 460MPa,满足低周疲劳设计要求,大大提高了刹车壳体的疲劳寿命。

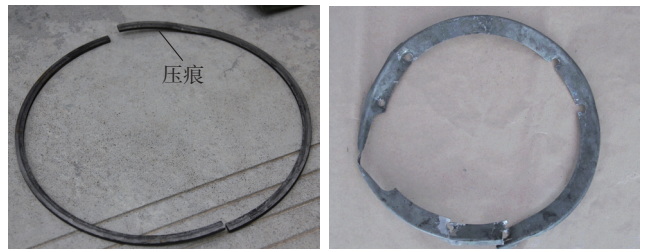
图2 主机轮半卡环和保护盖损坏情况

(2)半卡环内孔处尖角锋利,上卡台压痕明显,压痕偏离宽度中心,且宽度不一致。

(3)保护盖严重翘曲变形、断裂,边沿有与半卡环的摩擦痕迹,摩擦痕迹宽度不均匀。

防止半卡环在壳体卡环槽中有过大的径向偏移(图 9)。同时将半卡环内径尖角圆滑过渡,防止半卡环在工作中损伤刹车壳体卡台根部圆角部位表面质量。

(3) 保护盖。将厚度增加到 2mm,使保护盖的刚度增加到原来的 8 倍,并减小保护盖与小半卡环之间的设计间隙(图 10)。

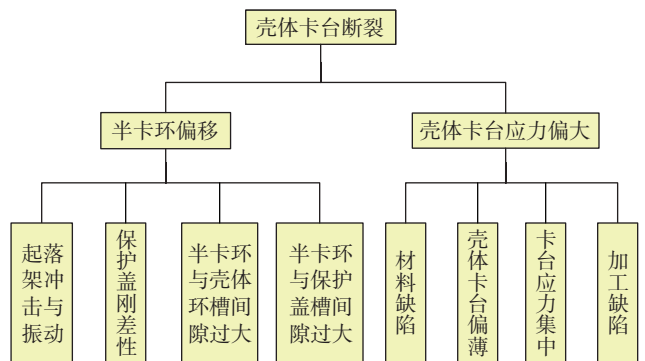
根据主机轮故障情况,经初步分析,得出刹车壳体卡台断裂的故障树如图3所示。

图3 主机轮刹车壳体卡台断裂故障树

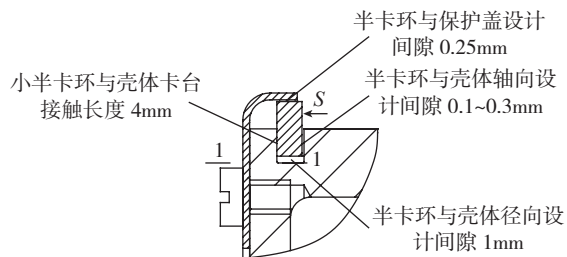
结合刹车壳体、半卡环、保护盖间的装配关系(图4),可初步分析出:由于半卡环与卡环槽及保护盖之间

图4 机轮刹车壳体局部装配示意图

的间隙过大,使得飞机在起飞着陆和地面刹车过程中,半卡环在起落架的冲击振动下存在径向和周向移动,致使与卡台的接触面不均匀,使得卡台受力不均。

当机轮刹车时,缸座组件中的活塞将刹车压力转化为作用在壳体的轴向载荷 S (图 4),壳体卡台同时受到大小相等的反作用力,在小半卡环和保护盖安装到位的情况下,卡台根部受到弯曲与剪切复合应力作用。

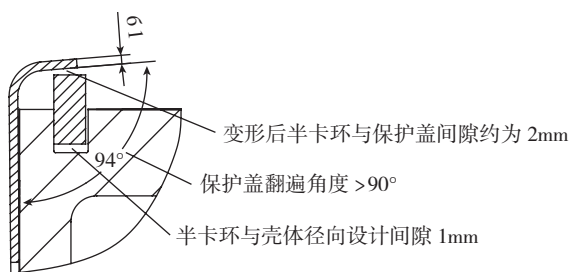
(3)保护盖采用厚 1mm 的 LY11 板材冲压而成,外圆尺寸为 $\phi 280.5\text{mm}$,在切除安装传感器支座缺口位置时,导致外端变形为椭圆,最大外径约为 $\phi 282\text{mm}$,冲压后保护盖翻边与直边之间的角度大于 90° ,最大达 94° ,这样加大了半卡环与保护盖之间的间隙(图 5)。经测量,保护盖变形后,与半卡环间隙可超过 2mm,远远大于设计间隙 0.25mm。

图5 保护盖变形示意图

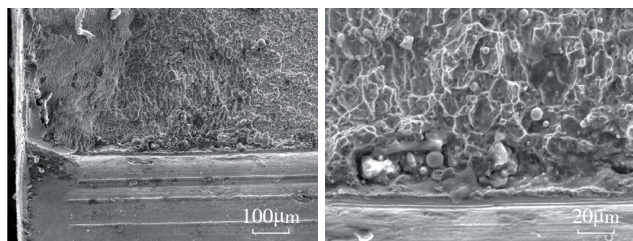
图6 机轮刹车壳体卡台断口失效分析

对故障刹车壳体进行金相、化学成分和力学性能分析,均未发现材料缺陷。对刹车壳体的加工工艺、加工过程的质量记录文件等进行复查,均未发现异常。对刹车壳体卡台断口进行失效分析(图 6),判定卡台断裂为疲劳断裂。

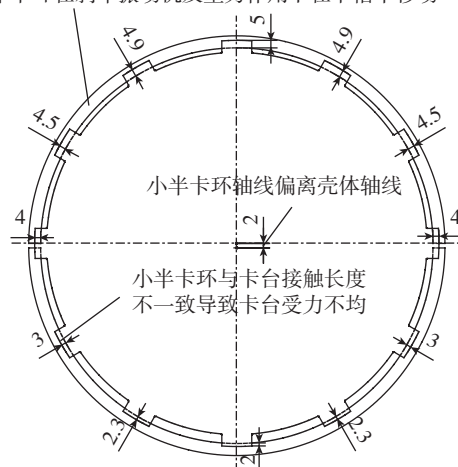
由于半卡环与刹车壳体卡环槽、保护盖间的间隙过大,加上保护盖刚性差、变形大的综合影响,使半卡环在起落架振动及重力等因素影响下,在卡环槽中产生位移,其轴线偏离壳体轴线位置(图 7)。

设计间隙过大,保护盖变形进一步加大间隙,导致小半卡环在刹车振动及重力作用下在卡槽中移动

图7 半卡环偏离示意图

小半卡环脱离卡环槽底部后,小半卡环与各个卡台接触面积的不一致将造成壳体各个卡台受力不均。偏移越多、接触面积越小的卡台所受载荷越大。在小半卡环发生最大偏移情况下,参照 HB/Z126《航空机轮设计指南》推荐的计算方法,卡台根部 1-1 截面(图 4)的应力计算如下:
