航空发动机轴承失效分析

Failure Analysis on Bearing of Aeroengine

中国人民解放军 5713 工厂 陈礼顺 张莹松 赵 翌 杨武奎

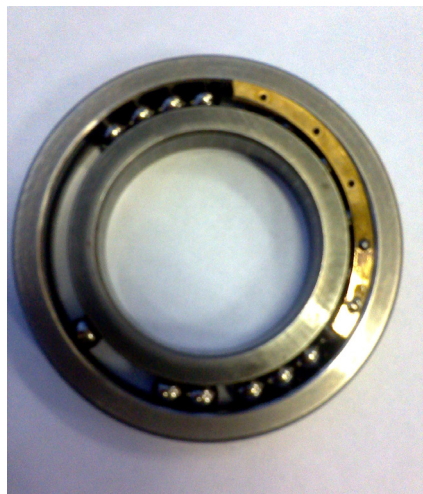
为查找故障源，分下传动装置收油池，在分流机匣传动腔体底部发现 3 块损坏的青铜保持架，其中最大的 1 块有 4.5 球兜孔。收油池滤网上发现 3 个断裂铆钉；进一步分解发现，空气起动机传动轴后轴承保持架大部分已损坏脱落，内外圈及钢球完整，保持架剩余段含有 3 球兜孔、2 个铆钉，如图 1 所示；1 块保持架粘附在空气起动机传动轴齿轮的轮齿之间；继续分解检查，发现滑油泵处有许多小片状金属屑，其他零部件未见异常。经认真分析、讨论，确认发动机发出“咚咚”异常声音是由空气起动机传动轴后轴承损坏引起的，对该轴承的失效分析是本次研究的重点。

图1 失效轴承的外观形貌

检查失效轴承内外套圈钢球跑道，无异常磨损现象；检查 15 个钢球，外观正常，无异常磨损；检查脱落的保持架，保持架兜孔磨损严重，在保持架兜孔剖面处形成金属堆积，可以判断在轴承运转过程中保持架受到滚子不正常作用力破坏；收集了 8 段长短不一的保持架断块，最长 56 mm，最短 2~3 mm，说明轴承带伤运转了很长一段时间，导致断裂的保持架被碾压成很多断块和碎屑，1 块保持架粘附在空气起动机传动轴齿轮齿之间，根据空气起动机传动轴齿轮装配位置，轴承在后，齿轮在前，当保持架脱落后，其残骸将自然落入正在旋转的齿牙之间；铆钉断裂均位于冷冲压端的钉头根部。

测量保持架剩余段相关尺寸。测量保持架铆钉与铆钉孔的偏心量：铆钉孔位 1 的偏心量为 0，铆钉孔位 2 的偏心量为 0.029 mm；测量铆钉 1 长度为 8.510 mm，铆钉 2 长度为 8.480 mm；测量兜孔轴向单边厚度，最厚为 0.729 mm；测量两半保持架铆钉处的贴合度，最大缝隙宽度为 0.040 mm；测量两半保持架兜孔边的周向错位量最大为 0.125 mm，该位置错位量明显大于同一批次其他 6 套轴承（最大为 0.073 mm）；测量空气起动机安装座内径、空气起动机棘轮轴外径，失效球轴承内外径尺寸，计算配合间隙，均符合设计图样要求。测量结果表明：失效轴承保持架铆钉与铆钉孔的偏心量过大，两半保持架铆钉处的贴合缝隙大，两半保持架兜孔边的周向错位量大。

扫描,宏观结构可见明显疲劳弧线及疲劳台阶,最后断裂部位可见韧窝特征;微观结构可见与裂纹扩展方向垂直的疲劳辉纹,涟波花样及韧窝花样,均为疲劳裂纹特征。保持架铆钉均断裂于冷冲压端的钉头根部,微观结构也存在明显的疲劳辉纹、解理台阶及韧窝花样的疲劳裂纹特征^[7-9];剩余段保持架上的2个铆钉在冷冲压端的钉头R根部均有微裂纹。

(1)从检查情况看,铆钉均在冷冲压钉头根部产生疲劳裂纹,热冲压端钉头根部均未产生裂纹,冷冲压工艺容易在钉头根部产生应力集中,形成疲劳裂纹源,因此应将铆钉钉头一端采用冷冲压加工方法,另一端采用热冲压加工方法改为两端均进行热冲压加工方法;

(2)进一步减小铆钉和铆钉孔配合间隙,保证铆钉和铆钉孔的同心度;

(3)为避免双半保持架产生错位,保持架加工时选用数控钻加工兜孔,提高兜孔的加工精度;选用进口硬质合金钻头,减小钻孔时的切削力;

(4)在双半保持架的端面增加装配位置,区分基准面与非基准面,防止保持架兜孔错位,保证两半保持架的贴合度;

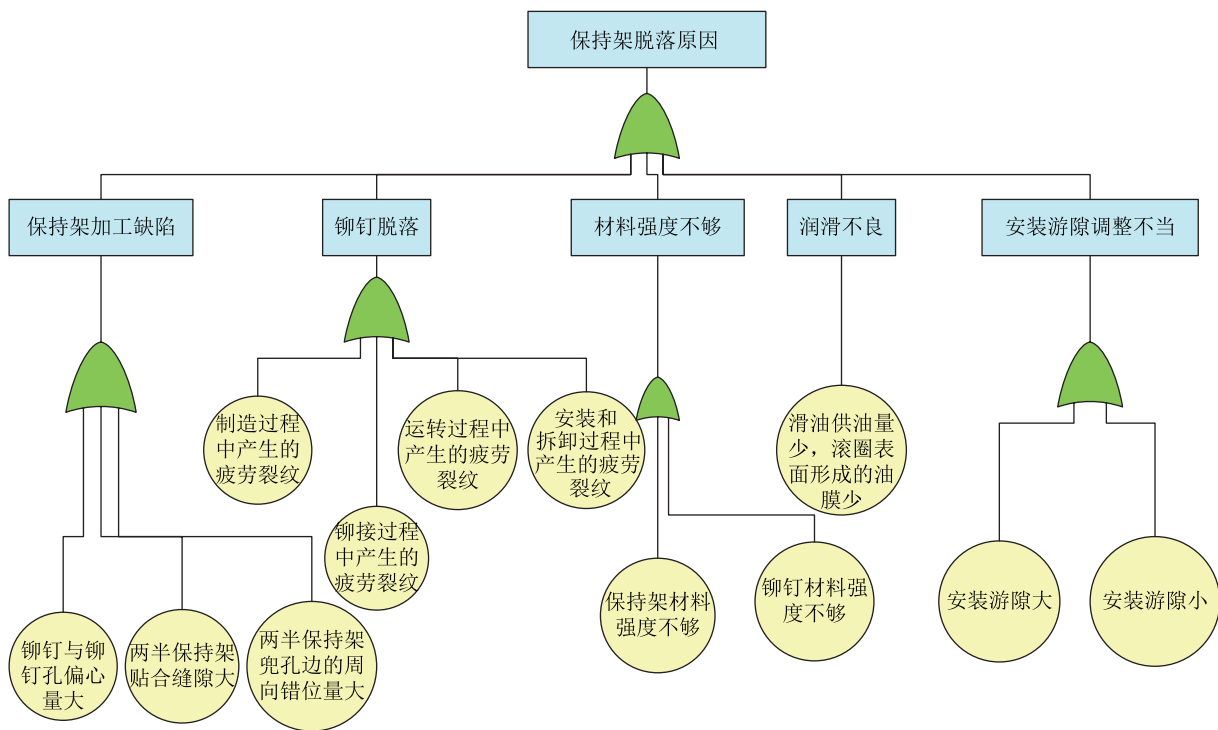
根据对失效轴承的宏观检查、尺寸测量、断口分析、失效轴承的结构特点及工作转速、查阅相关的技术文件、图纸资料,结合前期的排查经验,建立轴承保持架脱落的故障树,如图2所示,进行故障定位,明确保持架加工缺陷、铆钉脱落、材料强度不够、润滑不良、安装游隙调整不当是保持架脱落的主要故障原因。

图2 轴承保持架脱落故障树
