某航空活塞式发动机汽缸头温度(CHT)指示故障分析

Cylinder Head Temperature Indication Default Analyze of Aviation Piston Engine

中国民航飞行学院新津分院 任可

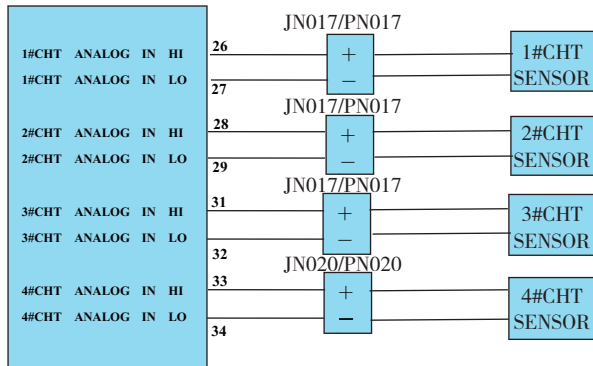
图3 1号缸CHT传感器到GEA71的线路图

(3)按照先易后难的原则从CHT传感器往显示器的方向排查线路。首先检查1号缸CHT传感器到GEA71的线路,根据线路图(如图3所示)发现1号缸CHT传感器的热、冷端接线通过一个连接器JN017/PN017分别连接到GEA71组件的26脚和27脚。首先断开连接器JN017/PN017,检查该连接器的两端到GEA71的26脚和27脚的线路,发现两条线路没有外观破损致短路的现象。为了模拟近似飞行中的情况,在不停摇动线路的同时,用三用表分别测量两条线路的通断后发现:冷端线路一直处于连通状态,而热端线路则时而接通,时而断路,极不稳定。将连接器JN017/PN017拆开后发现热端接线柱松动,部分线丝已脱落,初步判断故障原因就是该连接器的热端线路松脱造成温度指示异常,重新连接好热端线路后地面面试车,1号缸CHT指示正常,并且与其他3缸的温度差仅有 $\pm 20^\circ\text{F}$,在正常范围内。
