波音 787 锂电池问题研究

刘春明, 金 英, 张岚岚

Research on Boeing 787 Lithium Batteries Problems

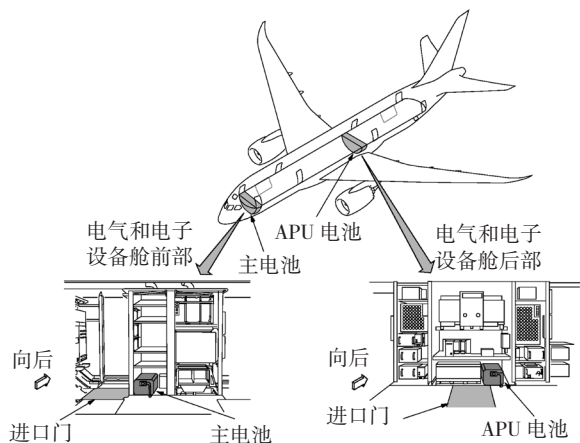
图1 波音787主电池和APU电池的位置

2013年1月7日,在波士顿洛根机场出现火情的就是这块启动APU的电池;另一块电池置于飞机前端驾驶舱,即主电池。虽被称为主电池,但在平时飞行过程中很少用到这块电池。主电池的作用是应对紧急状态,比如发电机全部停止工作时,主电池可用来控制飞机完成最基本的降落等操作。2013年1月16日,全日空波音787紧急迫降事件中,发生冒烟的就是这块主电池。APU电池在主起落架后方、客舱门下方,主电池位于电气和电子设备隔舱的前部,两者的位置如图1所示^[2]。

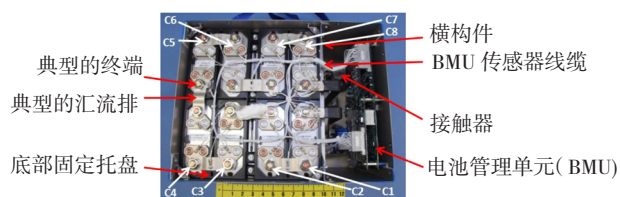
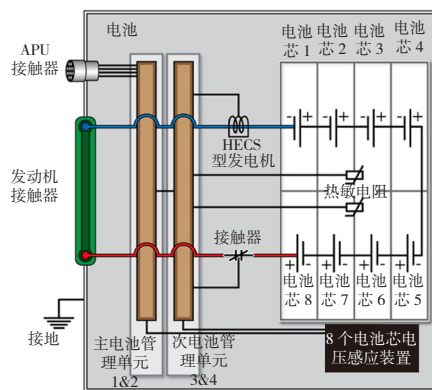
图2 波音787主电池和APU电池的组成

波音787主电池和APU电池均由8个锂电池芯排成两排,如图2(a)所示。每个电池芯安装有3个内部电极绕组,每个电极绕组长838.19mm,每个绕组配有两对电极(阳极和阴极)和分离器,除8个电池芯,电池监视器、霍尔效应电流传感器、接触器、电线等也是波音787主电池和APU电池的基本组成成分,如图2(b)所示。波音787主电池和APU电池的基本参数如表2所示^[3]。

(1)波音为更好地将电池中的每个电池芯与其他电池芯及电池盒相隔离,在每个电池芯周围包裹了电绝缘层,即使发生故障时也可使每个电池芯与其他电池芯及电池盒相绝缘。安装在上方、下方及电池芯之间的绝缘层和隔热层将帮助阻止电池芯的热量互相影响。电池芯之间的空隙增加,降低了连锁反应的可能性。(2)波音对电池内部的电线套管和线束进行升级,以增强抗热和防损伤能力,新的紧固件将把连通 8 个电池芯的金属条连接起来,这些紧固件采用锁闭机构。(3)波音更改容纳电池芯和电池管理组件的框架,底部增加的排水孔可以使水汽从电池里排出,侧面较大的孔可以让电池在失效时向外排气,从而减少对其他电池部件的影响。
