飞机整体金属油箱渗油故障原因分析及处理

Cause Analysis and Solution of Aircraft Metal Integral Tank Leakage

中国人民解放军驻中航工业贵州飞机有限责任公司军事代表室 崔伟涛 冯刚
中航工业贵州飞机有限责任公司 田俊 王亮

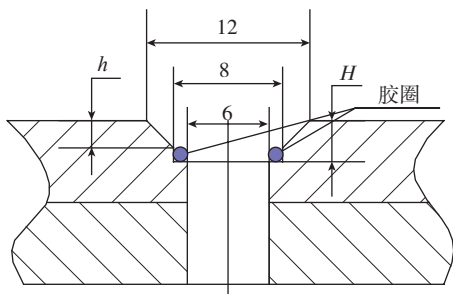
将某型教练机机翼上翼面渗油的螺钉分解,检查发现密封胶圈厚度低于胶圈窝的深度,导致密封胶圈没有被螺栓充分压合,最终引起油箱渗油。观察工人加工过程并与其交流,得出问题根本原因为:在划制螺栓窝和胶圈窝时,用螺栓检查螺栓窝划制尺寸 h ,用卡尺测量胶圈窝到蒙皮的深度 H (如图2),当螺栓头尺寸偏小,

图2 上翼面螺栓连接示意图
Fig.2 Connection diagram of upper surface bolt

即 h 偏小时,导致胶圈窝深度($H-h$)过大,螺栓无法将胶圈充分压合。

螺钉处渗油的根本原因为胶圈厚度低于胶圈窝深度。针对该原因,第一种方案是更换厚度较大的胶圈,保证压合量;第二种方案,将螺栓窝划深(即 h 增大),此时胶圈窝深度($H-h$)减小,在使用原规格胶圈的情况下保证压合量。

择光杆长度合适的螺栓和垫圈, 以保证骨架能够有效的紧固连接。针对螺钉处渗油问题, 设计检查胶圈窝深度的专用量具, 并更改工艺规程, 要求每次划制胶圈窝时先在试验件上进行测量, 合格后方允许在飞机上进行操作, 保证密封胶圈的挤压量。

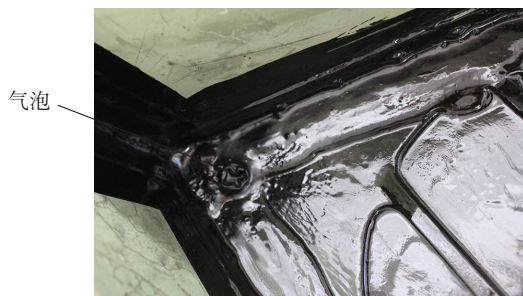
在对金属油箱制作工艺过程复查时发现:发生下翼面铆钉渗油故障的油箱其密封剂的硫化过程大多选用烘箱温度为 95°C 恒温 8h 的加速硫化方法,故对该加温硫化方法产生怀疑。在此情况下,通过大量工艺试验最终找出:(a) 密封剂出现气泡导致密封剂无法粘贴在油箱壁板上,从而引起油箱下翼面铆钉渗油^[3]。(b) 油箱是半封闭结构,内部空间狭小,特别是转角部位密封剂容易涂厚,涂刷密封剂间隔时间、加温硫化的工艺参数的选定不合理,导致转角部位密封剂未干透,在 95°C 下加温硫化后产生气泡等缺陷(见图3)。

图3 加温硫化后密封剂上产生的气泡
Fig.3 Bubbles on sealant after heating vulcanization

造成铆钉处渗油的原因为密封剂存在缺陷,导致燃油透过胶层从铆钉处渗出。针对该原因,一种方案是将渗油铆钉拆除,在原铆钉孔处攻丝,将粘密封剂后的螺栓拧入完成堵孔。螺栓上所粘的密封剂一方面修复了铆钉处缺陷的密封剂,另一方面也对螺栓起到保险作用。第二种方案,利用原有工艺口盖或在发生渗油铆钉处的对面壁板增开工艺口盖,将渗油铆钉拆除、补铆、涂密封剂,后将工艺口盖密封^[5]。

如铆钉处渗油问题,其根本原因为工艺参数选择不合理导致密封剂存在缺陷。针对该问题,在模拟油箱实际结构的制作过程情况下进行了工艺试验,找出最佳工艺参数。经工艺试验表明:涂刷两遍密封剂之间时间间隔和加温硫化前密封剂必需干透;因环境温、湿度不同,判断密封剂是否干透以检查厚度达6mm以上密封剂的邵尔A硬度为准则。

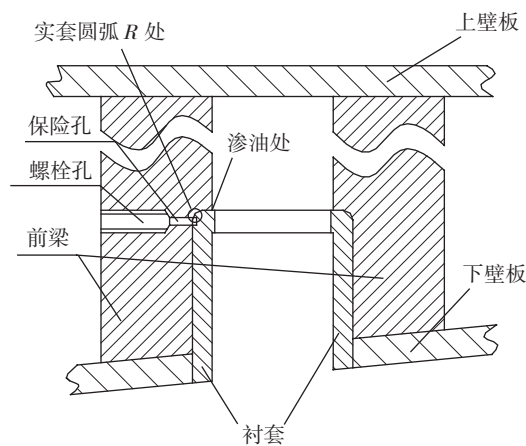
机翼前梁外挂点处衬套与前梁为过盈配合,保险孔靠近衬套端头圆弧 R 处,衬套圆弧 R 处上部与前梁仅为接触面,无配合关系(如图4)。观察装配过程发现工人在施工时,仅在螺钉上涂密封剂后安装紧固螺钉,未在固定衬套保险孔内用密封剂填满。分解发生渗油的两架某型教练机外挂点衬套,此处螺钉上密封剂均涂刷过少,在此情况下,当油箱加油增压飞行后,燃油从保险孔处渗入,顺着衬套端头圆弧 R 处渗出。

图4 前梁外挂点处连接示意图
Fig.4 Connection diagram of front spar external stores point

因螺栓孔、保险孔所处位置在机翼油箱封闭区,无法施工,故在上翼面外挂点处开工艺口盖,在螺栓孔、保

险孔内涂满密封剂后将螺栓拧紧,再在油箱内部前梁螺栓处涂刷密封剂,最后将新开工口盖密封。

如外挂点处渗油问题,明确前梁后段外挂点处的密封要求,要求工人施工时要严格按照图纸、工艺规程操作,检验人员仔细检查,保证密封质量。针对骨架连接处渗油问题,在油箱骨架修合过程中,保证骨架结合面间隙和阶差在合格范围之内;安装连接螺栓时,仔细选

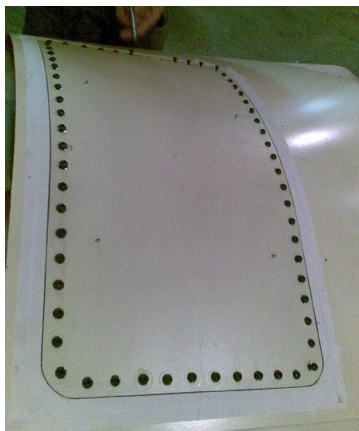
分解发生渗油的某新型无人侦察机3号油箱前口盖,检查发现渗油处口框上密封剂厚度不均匀。复查可拆卸密封口盖加工过程:在口框上涂刷适量 HM111 型密封剂后,在口盖与口框的连接螺钉上加厚度为 1.5mm 垫圈,盖上口盖,拧紧螺钉,清除口盖周围挤出的密封剂,在密封剂就地硫化后(图5为口框上涂刷密封剂就地硫化图),去除所加垫圈,形成厚度约为 1.5mm 密封剂胶层,然后封合口盖。由于3号油箱前口盖弧度较大且刚性较差(见图6),在施工过程中,口盖螺钉拧紧后形成的 1.5mm 密封剂胶层厚度不均匀且相对较薄,在口盖经拆卸再次安装时,口盖与口框上的密封剂配合面不能有效贴紧,最终导致口盖处渗油。

图6 3号油箱前口盖

完全去除口框上的密封剂,在重新涂刷密封剂时,将连接螺钉上所加垫圈的厚度由1.5mm改为2mm,盖上市盖,拧紧螺钉,清除口盖周围挤出的密封剂,形成新的密封剂胶层。由于胶层厚度增加,在口盖拆卸过程中,始终能够保证密封剂的挤压力,能有效解决问题。

如某新型无人侦察机可拆卸口盖处渗油问题,其根本原因为口盖弧度较大、刚度较弱导致口盖与口框上的密封剂不能有效贴紧,最终引起口盖处渗油。针对该原因,一种方案是在油箱结构不发生大变化的前提下,一方面将口盖厚度加大,增强口盖刚度;另一方面将垫圈厚度由1.5mm改为2mm,保证形成的密封剂有充分的压合量。另一种方案是在设计上合理选择口盖位置,弧形口盖本身制造困难,在油箱上装配时与口框配合面难以修合,所以油箱口盖尽量选择在油箱平面上而非弧面上。
