钛合金贮箱薄壁壳体电子束焊接

[摘要] 在研制大容积钛合金表面张力贮箱的过程中, 由于受到焊接工装精度的限制, 导致电子束焊缝缺陷, 因此贮箱未达到设计爆破压力而发生破裂。通过对焊缝断面的金相分析, 改进了焊接前焊缝清洁措施, 修改了焊接工艺参数, 最终解决了大直径薄壁钛合金壳体的焊接质量问题。

Electron Beam Welding of Titanium Alloy Thin-Walled Shell for Propellant Tanks

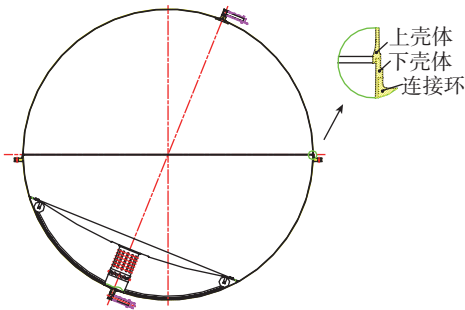
图1 贮箱合拢焊缝示意图

焊接后进行该焊缝 X 射线拍片, 发现 2 处未熔合缺陷。由于补焊位置不易确定, 没有补焊, 通过液压强度试验与声发射试验确认其强度。贮箱合拢焊缝情况如图 1 所示。上、下壳体材料均为 TC4 钛合金, 焊缝为有锁底结构。

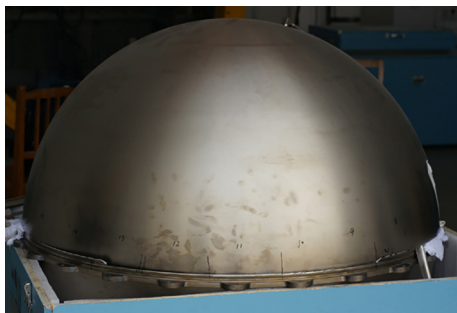
图2 贮箱焊缝爆破图

射信号逐渐收敛;继续增压至 2MPa,保压 5min,声发射信号逐渐收敛;继续增压至 2.5MPa,保压 5min 声发射信号逐渐收敛,继续增压;增压至 2.8MPa,保压 5min,声发射信号平静稳定;继续增压至要求压力 3.0MPa,开始保压,约 10s 后,贮箱在上下壳体合拢焊缝处爆裂。爆破压力低于设计压力值 4MPa,焊接质量不合格。

贮箱爆裂情况见图 2 及图 3,观察到爆裂沿焊缝裂部位,具体位置是耳环 9 至耳环 13。起爆点位于裂纹中心耳环 11 处。

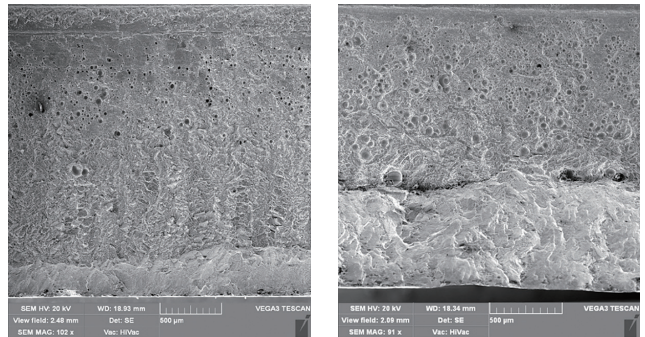
图4 断口低倍形貌

用扫描电镜观察上述平断口处,可见断口处呈现 4 种特征区域,见图 4,从焊缝表面到焊根依次是:剪切

区、中间区、气泡叠加平整断口区和不平整断口区。在剪切区的下面分布着大量密集小气泡,气泡尺寸从焊缝根部向上逐渐由小变大,范围在 1~150 μm 。对这 4 个区域作放大观察,剪切区断口形貌为剪切韧窝特征见图 5;中间区断口形貌为气泡+韧窝或气泡+准解理特征(见图 6);气泡叠加平整断口区断口形貌为气泡+极细小的浅韧窝断口特征(见图 7);不平整断口区的断口形貌为韧窝+准解理特征(见图 8),是钛合金母材的断口。

部韧性较差的组织处形成裂源,随后沿着焊缝的熔合线扩展,最后在焊缝表面呈 45° 撕裂。与此同时裂缝向两边扩展,最终撕裂至钛板母材。从焊缝裂纹根部的极细小的浅韧窝断口可知焊缝裂源组织韧性差,而裂源断口的扩展区在焊缝的熔合线上呈面状密集分布着大量的小气泡,从焊缝根部到上部尺寸逐渐由小变大,范围在 1~150 μm ,形成了焊缝的面缺陷,减少了焊缝的有效截面,致使贮箱低压爆破。

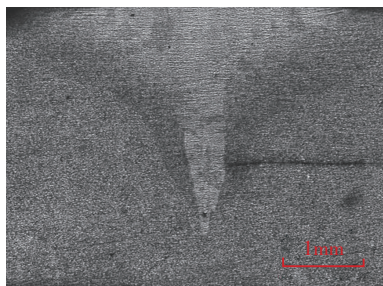
图9 耳环4处的焊缝剖面

金相组织见图 9~14。从断口分析并结合焊缝金相组织判断, 焊缝中不存在未焊透和明显的焊偏现象, 各焊缝熔深深度相差不大。在耳环 3、耳环 4、耳环 16、耳环 22 焊缝的根部发现有钉尖缺陷。

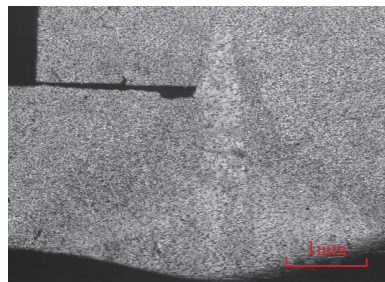
图13 耳环19“黑线”处的焊缝剖面

为了确定焊缝疑似未熔合“黑线”缺陷的性质, 对 X 光片上存在“黑线”的耳环 19 焊缝和不存在“黑线”的耳环 22 焊缝进行间隔为 1mm 的连续金相剖面分析, 从分析结果看“黑线”处不存在未焊透或未熔合缺陷, 但焊缝锁底与下半球壳体存在约 0.2~0.3mm 间隙, 母材上有凹陷, 见图 13; 不存在“黑线”的耳环 22 处焊缝锁底间隙窄无类似情况, 见图 14。

通过对贮箱焊缝各部位的金相剖面分析,可知焊缝熔深过锁底,从断口分析并结合焊缝金相组织判断焊缝中不存在未焊透和明显的焊偏现象, X 光片上存在“黑线”的耳环 19 焊缝和不存在“黑线”的耳环 22 焊缝对比金相剖面分析表明:该处连续黑线的产生非焊接缺陷而是锁底间隙的厚度差造成的。经测量此厚度差约为 70~80 μm ,由于 X 射线拍片时是斜照射,投射方向与间隙面呈 30° 角, X 射线在投影方向的实际厚度差为 $h/\sin 30^\circ = 2 \times 70\mu\text{m} = 140\mu\text{m}$ 。此厚度差在 X 射线缺陷评判的灵敏度范围内,这是环 19 焊缝 X 光片上产生黑线的根本原因。钛合金球壳焊缝合拢处母材产生凹陷是焊前局部打磨不当造成的。
