某空心风扇叶尖进气道封焊疲劳失效研究

[摘要] 针对某空心风扇叶片叶尖在高循环疲劳试验中异常失效的现象, 应力分布测试和振动仿真分析表明应力集中部位与失效位置不符, 断口分析结果表明裂纹萌生于叶尖的通气孔封焊部位, 磨除进气道封焊层的叶片试验验证表明失效源于叶尖进气道焊接缺陷。基于失效机理分析及验证, 确定失效源于加工环节焊接工艺选择不当且焊接控制不良, 因此制定了更换封焊工艺为电子束焊和 CT 检测环节的改进措施。

Research on Hollow Fan Blade Tip Welding Failure in HCF Test

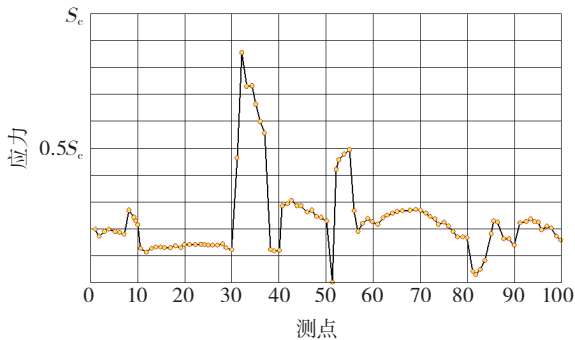
图3 一弯振型下振动应变分布示意图
Fig.3 Distribution of vibratory strain of first bending mode

按照叶盆进气边、叶盆排气边、叶背中间进行贴片以寻找最大应力点, 应变片贴片位置如图 2 所示, 最大标定应力为 S_0 , 振动应力分布如图 3 所示, 最大应力点位于叶盆进气边距榫底 55mm 处的实心区域(应变测点号为 32#)。

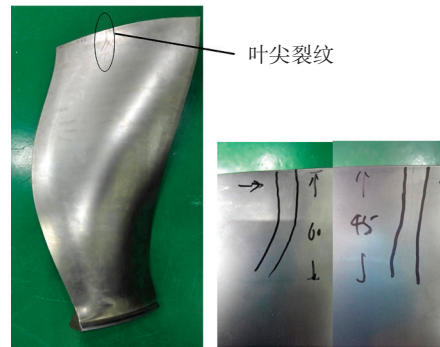
图4 1#试验件裂纹示意图
Fig.4 Designation of crack on 1# test specimen

出现裂纹,且裂纹沿垂直于叶尖型面的方向分别向叶片盆侧和背侧扩展,如图4所示,试验循环数为 0.45×10^7 次。

结合图4的振动应力分布,可以明确失效位置非该叶片理论危险位置,为判明失效原因,结合试验时振动应力测量值进行分析。试验过程中,在叶尖进气道位置和最大应力位置均布置了应变片,其中叶尖进气道应力监测点为51#,最大应力位置监测点为32#。在32#测

点振动应力为480MPa时,监测获取51#测点振动应力为2.1MPa,由此初步判断51#测点区域应力水平远远小于试验件的最大振动应力,在该区域出现疲劳失效是非预期现象,有必要对其开展详细的失效分析工作。

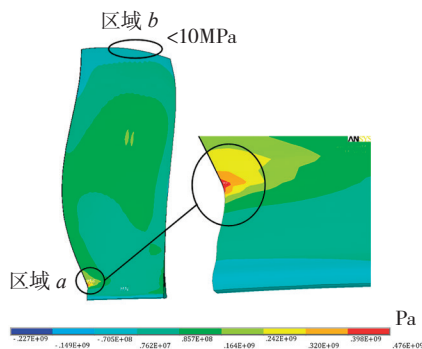
图6 风扇叶片一弯振型下振动应力云图
Fig.6 Vibration stress contour diagram of the fan blade under the 1st bending mode

为了计算试验时空心风扇叶片的振动应力分布,仅模拟由振动台激励引起的振动应力的作用,对其进行了谐响应分析,分析工况及载荷模拟试验状态施加。计算结果如图6所示,区域a应力集中效应明显,且最大振动应力为475MPa,出现在叶盆侧叶根前缘位置,因此该区域为叶片理论危险位置,与振动应力分布测试的32#应变测点位置相符。

1#试验件失效位置如图6所示,该区域最大应力小于10MPa,理论模型在该区域的应力分布如图7-9所示。在叶尖截面背侧最大振动应力小于3MPa,在叶尖截面盆侧最大振动应力小于6MPa,在叶尖截面中部的振动应力小于2MPa,自叶尖往叶根沿叶高27mm的叶身区域内的最大振动应力小于10MPa。叶片裂纹萌生区域的振动应力仿真分析结果表明:叶尖及叶尖附近区

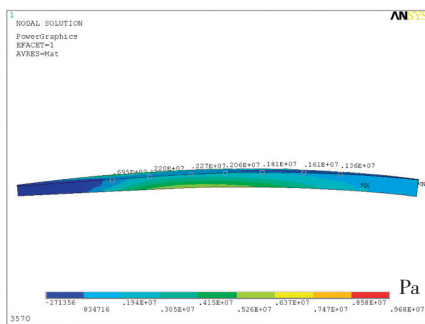
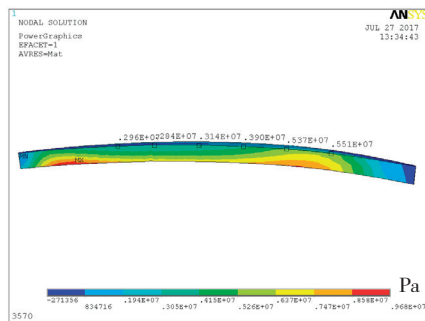
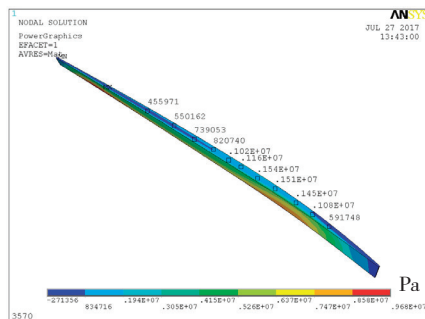
域的振动应力远小于叶根的最大振动应力(475MPa), 该区域最大应力仅为叶片最大振动应力的2%, 不足以产生疲劳失效。因此该失效可判断为非设计因素导致的异常失效, 需开展相应的断口分析来判明失效原因。

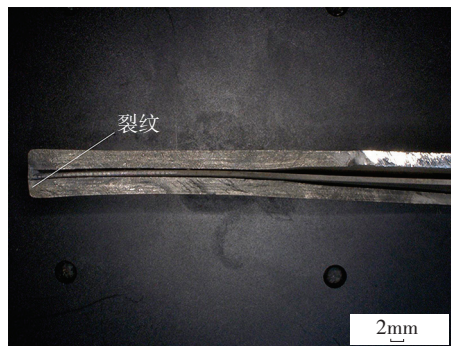
图10 1#试验件裂纹外观形貌图
Fig.10 Crack of 1# test specimen

1#试验件断口全貌见图10, 根据断口上疲劳弧线和放射棱线特征判断, 疲劳裂纹起始于叶尖进气道的通气孔焊接封闭部位, 并从焊接部位起始, 分别在叶盆和叶背上沿着叶片轴线方向扩展, 叶盆侧疲劳裂纹后期向垂直轴线方向发展。

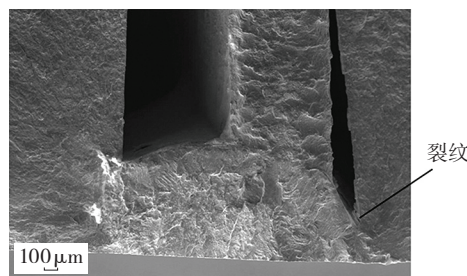
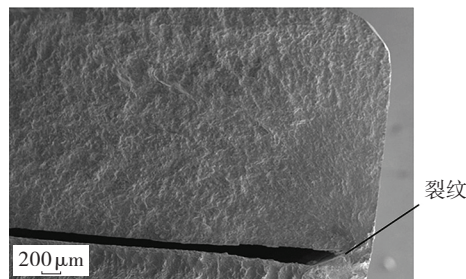
断裂源区放射棱线较粗大, 如图11、12所示, 可见通气孔焊接部位与叶盆、叶背侧距离相差较大, 明显偏向其中一侧。这表明叶尖进气道封焊时两侧变形不均匀, 可能存在较大的热应力集中效应。

结合叶片振动仿真分析结果来看,对于空心风扇叶片理论模型,一弯振型下正常的疲劳裂纹应位于叶片前缘根部等大应力集中位置,叶尖位置处的最大应力仅相当于最大应力的 2%,分析和试验表明该失效非设计不良导致的,亦非试验不当导致的,而是叶片试验件因试制与设计预期不符所导致的。当前 1# 试验件在进气道封焊位置萌生的疲劳裂纹、线源特征且起源部位无明显的材质缺陷,结合图 12、13 所示的薄板焊接后与叶盆、叶背侧距离相差较大,明显偏向其中一侧的现象可知,这表明 1# 试验件在制造交付时本身在封焊位置存在受力异常现象。

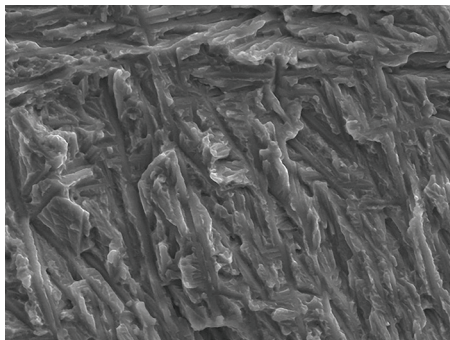
图13 1#试验件断裂源区微观形貌

1# 试验件断裂源区微观形貌如图 13 所示,为焊接枝晶组织过载开裂形貌。疲劳扩展区微观形貌如图 14 所示,为较粗大的疲劳条带特征,可判断其为疲劳失效。

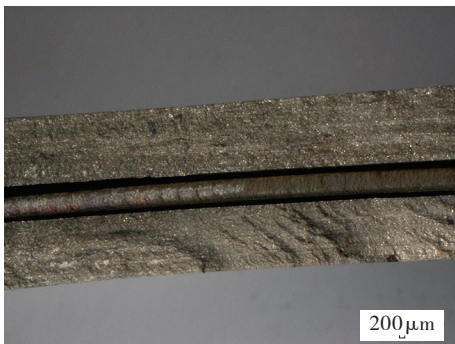
图15 1#试验件局部封焊断口形貌图

根据断口分析结果可知 1# 试验件裂纹性质为疲劳裂纹,起源于叶尖进气道的通气孔焊接封闭部位。且靠近叶尖部位约 23.2mm 范围内,通气孔对应的芯板上有明显摩擦痕迹,其余部位无摩擦痕迹,如图 15 所示为试验件局部封焊断口形貌图。

焊接长度较短,引起应力集中;光学显微镜观察发现通气孔对应的芯板上靠近叶尖部位有长约 23.2mm 的挤压摩擦痕迹;金相及 SEM 观察表明源区为焊接组织过载开裂特征。分析认为:焊接深度不足并且局部点状焊接引起应力集中,通气孔对应的芯板之间发生异常接触导致局部应力增加,综合以上因素,结构局部出现过载开裂是该叶片产生疲劳裂纹的原因。

以上分析表明裂纹为内裂纹,且裂纹起源于进气道区域,为加工缺陷导致。加工缺陷产生源于现采用工艺为氩弧焊,该焊接为人工操作在叶尖进行焊接,导致薄板变形、焊接厚度及焊接质量难以控制,使得局部应力出现极端集中现象。

针对叶尖进气道封焊,制定改进措施如下:(1)焊接工艺选择电子束焊;(2)在进气道封焊环节增加CT检测,剔除可能影响性能的焊接不良隐患。

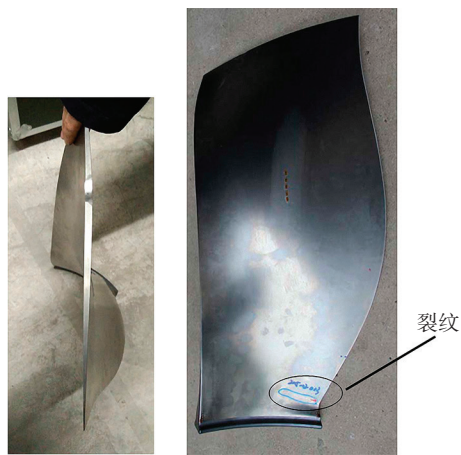
图16 磨除叶尖进气道封焊层的2#试验件及试验结果

为验证失效分析的有效性,选取 2 件试验件,磨除叶尖氩弧焊封焊层且将表面打磨光滑,然后在相同应力水平下开展了振动疲劳试验,试验件裂纹均出现在最大应力位置处,叶尖进气道封焊位置未再发生失效,图 16 为磨除叶尖进气道封焊层的 2# 试验件及试验结果。这表明 1# 试验件失效的确源于叶尖进气道封焊工艺的缺

陷,失效机理分析准确。

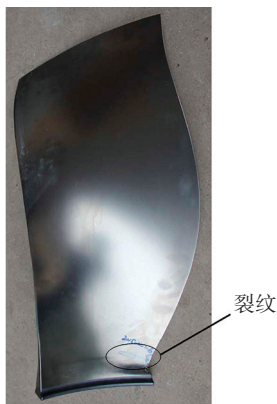
图18 叶尖进气道采用电子束封焊的试验件及试验结果

为验证改进措施的有效性,选取1件叶尖进气道采用电子束封焊的试验件,在480MPa振动应力水平下进行了振动疲劳试验,试验结果如图18所示,叶尖进气道电子束焊接区域完好,裂纹出现在根部前缘最大应力位置处。这表明本文分析的失效原因准确有效,制定的电子束焊接工艺可靠,能够较好地解决叶尖进气道封焊问题。
