空心风扇叶片高循环疲劳异常失效分析

(中国航发商用航空发动机有限责任公司设计研发中心, 上海 200241)

Analysis of Hollow Fan Blade Unexpected Failure in the HCF Test

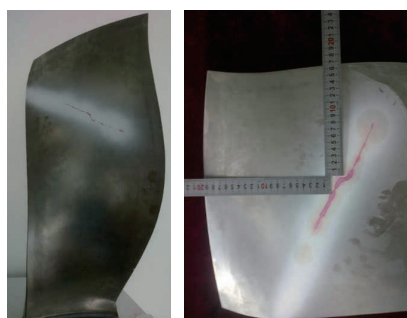
图4 1#试验件裂纹示意图

按照共振驻留法对试验件开展振动疲劳试验,试验中先后有两件试验件发生异常失效。其中1#试验件在叶盆侧距叶尖约200mm的空心区域出现裂纹,如图4所示,试验循环数为 0.15×10^7 次。2#试验件在叶盆侧距叶尖约160mm的空心区域出现裂纹,如图5所示,试验循环数为 0.3×10^7 次。

Fig.4 Schematic diagram of crack on 1# test specimen

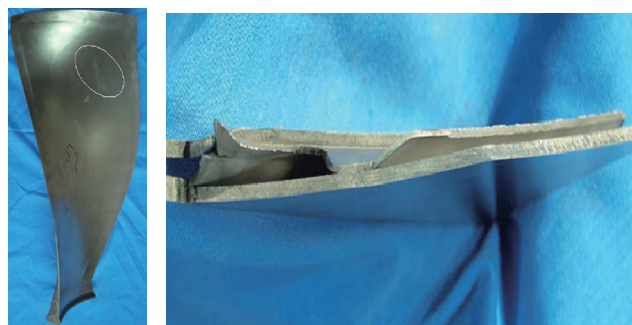
图5 2#试验件裂纹示意图

Fig.5 Schematic diagram of crack on 2# test specimen

1# 试验件振动试验后,裂纹宏观外形呈“之”字形,如图 5 所示。裂纹位于叶盆侧空心位置,其几何形状中点距离叶尖约 200mm,目视可见裂纹表面有粉末渗出,且在裂纹中心位置更为明显。高倍镜下可观察到之字形裂纹中心位置区域裂纹为多段不连续的折线,且各折线区域均有较多的渗出粉末;初步认为裂纹为内部萌生,且为多源裂纹。

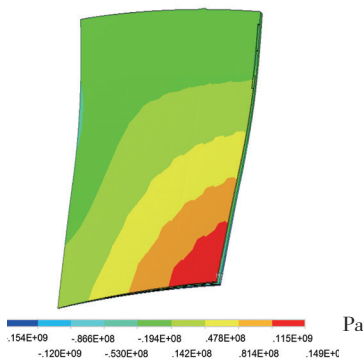
图9 1#试验件裂纹位置振动应力分布
Fig.9 Vibration stress distribution of crack position on 1# test specimen

叶片理论模型在1#试验件失效位置的应力分布如图9所示。鉴于1#试验件裂纹萌生出现在叶盆侧叶尖200mm、距前缘165mm的位置,对叶片理论模型在该区域的应力沿径向分布进行了曲线拟合,如图10所示。叶片裂纹萌生区域的径向应力分布表明:沿叶高方向,由叶片前缘榫头至叶根过渡处,应力急剧增大,而后应力显著降低;裂纹萌生位置处与叶根最大应力位置相比,应力已下降到约为叶片最大振动应力的30%,不足以产生疲劳失效。

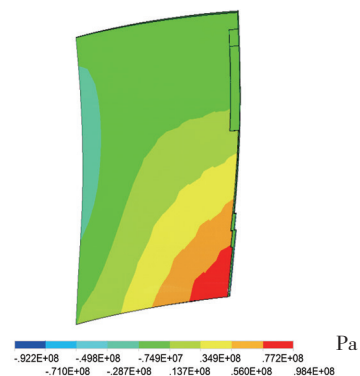
图11 1#试验件局部振动应力云图
Fig.11 Local vibration stress nephogram of 1# test specimen

针对叶片理论模型在该区域的应力沿弦向分布进行分析,如图11所示。在裂纹萌生截面,沿叶片弦向,由叶片前缘至裂纹萌生位置,振动应力呈增大趋势;但其最大应力仅为叶片最大振动应力的30%,远小于叶根前缘处的应力,该应力不足以产生疲劳失效。

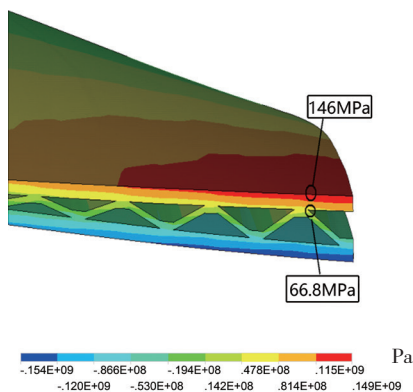
图12 1#试验件沿厚度方向的径向应力云图

针对叶片理论模型在1#试验件裂纹位置沿厚度方向的应力进行分析,如图12所示。沿厚度方向,由盆侧表面至内部,径向应力呈降低的趋势,裂纹中心位置表面应力(146MPa)是内部应力(66.8MPa)的2.2倍。可见沿厚度方向虽存在应力集中,但最大应力位于表层,且远小于叶根前缘处的应力,该区域不存在导致异常失

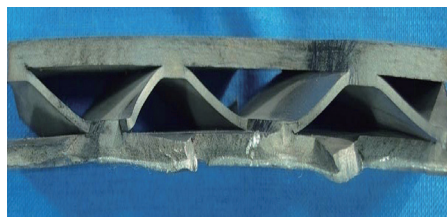
图13 1#试验件叶片断口全貌

1# 试验件断口全貌见图 13,根据断口上疲劳弧线和放射棱线特征判断,疲劳裂纹起始于薄板与叶盆侧厚板扩散连接处。

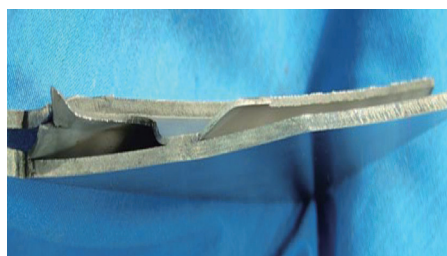
图14 2#试验件叶片断口全貌

2# 试验件断口全貌见图 14,断口平行于叶片展向方向,沿薄板与厚板连接处呈线状开裂,裂纹形成后向叶片厚度方向扩展,薄板与叶盆侧厚板交接部位即为疲劳源区。

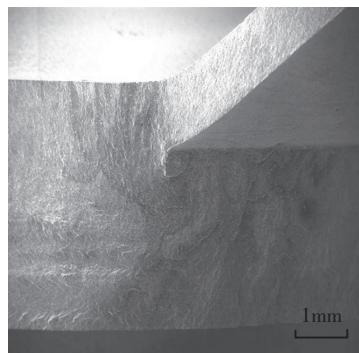
图15 1#试验件断裂源区

以 1# 试验件为例,断裂源区如图 15 所示,属于线源裂纹,源区未发现明显的材质缺陷。疲劳扩展区微观形貌见图 16,呈现出细密的疲劳条带特征,可判断其为疲劳失效。

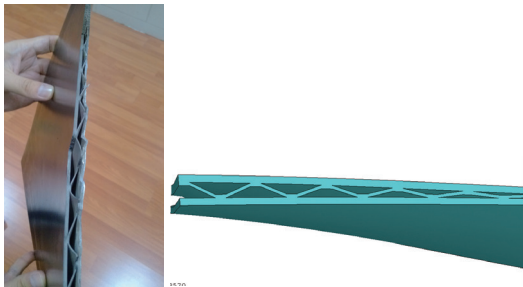
图17 1#试验件叶片断口与叶片理论模型截面对比
Fig.17 Comparison of blade fracture and nominal blade section of 1# test specimen

以 1# 试验件为例,其裂纹位置内部几何特征与理论叶片相比存在明显差异,如图 17 所示。对薄板与厚板连接位置进行对比分析,内部裂纹萌生位置所在区域薄板外形扭曲,失效原因可以确定为局部区域的薄板扭曲导致薄板与厚板摩擦进而疲劳失效。

基于以上分析,失效的根本原因在于局部区域薄板外形扭曲导致与理论设计的薄板存在偏差,进而致使薄板与厚板摩擦引起疲劳失效。对加工和检测过程进行分析,认为产生成形偏差的原因是:(1)超塑成形过程中气压波动导致薄板微区变形;(2)检测环节未识别出该缺陷。

结合上述分析,两件试验件失效均源于叶片成形过程中局部区域薄板外形扭曲,因此制定改进措施:(1)加工方面:在热成形环节,通过工艺试验研究来优化工艺参数,提高成形气压控制的能力,实现对薄板成形质量的控制;(2)检测方面:在超塑成形环节增加 CT 检测,剔除可能影响性能的薄板结构隐患。

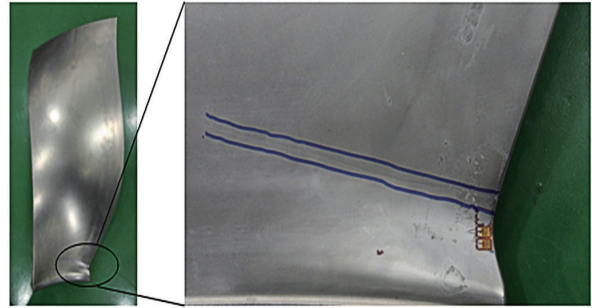
图18 3#试验件裂纹示意图

按照以上措施完成改进后,后续在一弯振型下开展了 8 件叶片的高循环疲劳试验,均未在该区域出现失效。以 3# 试验件为例,振动疲劳验证试验后叶片裂纹位置位于叶盆前缘根部,与振动仿真分析结果一致,如图 18 所示。
