DZ22B高温合金定向凝固叶片 铸造缺陷的形成机理研究*

[摘要] 采用 SEM、EDS 等分析手段研究了 DZ22B 镍基高温合金定向凝固涡轮叶片不同区域铸造缺陷的特点及其形成原因。结果表明, 裂纹缺陷主要分布在叶身的中上部位, 其形成机理主要归因于叶片在凝固过程中的共晶组织过多; 而疏松缺陷分布在叶身和缘板部位, 产生在枝晶间共晶组织附近。枝晶间距小补缩不足和反应生成的 CO 气体未及时排除是疏松形成的两大原因。

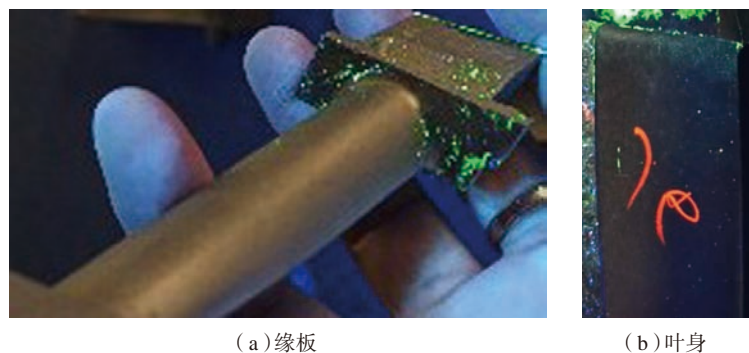
图2 叶片荧光显示部位及形貌
Fig.2 Leaf fluorescent display parts and morphology

本研究从批产叶片不合格品中随机抽取5片作为样品,进行铸造缺陷检测。图1给出了DZ22B高温合金叶片的结构,经荧光检测后取样,取样位置为无损检测显示缺陷较多的叶身与缘板处。叶片荧光缺陷部位及形貌见图2。

荧光缺陷检测结果表明,所选的5个不合格样品在叶身和缘板处发现密集或尺寸较大的缺陷,标记后进行线切割,然后进行扫描电镜观察和能谱分析,结合文献报道结果,得到的缺陷类型统计情况如表2所示。由表2可知,(1)缺陷主要包括3类:疏松、裂纹和夹渣,且以疏松和裂纹缺陷为主。(2)热裂纹集中出现于叶片中上部,距排气边3~10mm范围之内。此区域叶片厚度仅有1~2mm,是易形成热裂纹的区域,缘板处未发现裂纹。(3)疏松缺陷主

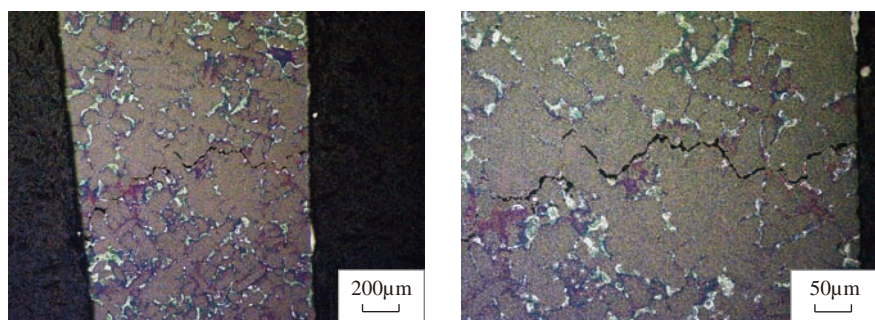
图3 叶片叶身裂纹处微观组织
Fig.3 Microstructure of blade near the crack

通过金相显微镜观察发现,裂纹基本与叶身厚度方向平行,是合金沿晶界开裂形成的,整体贯穿叶盆和叶背,同时局部存在搭桥连接的现象,

如图3所示。枝晶较粗大,且有发达的二次枝晶和三次枝晶出现。枝晶间碳化物含量较低,仅为2%左右,但存在大量(γ+γ')共晶,约为9%,文献表明:共晶含量低于5%或高于22%时,合金的热裂倾向性较弱,因此该合金的热裂倾向性较强。

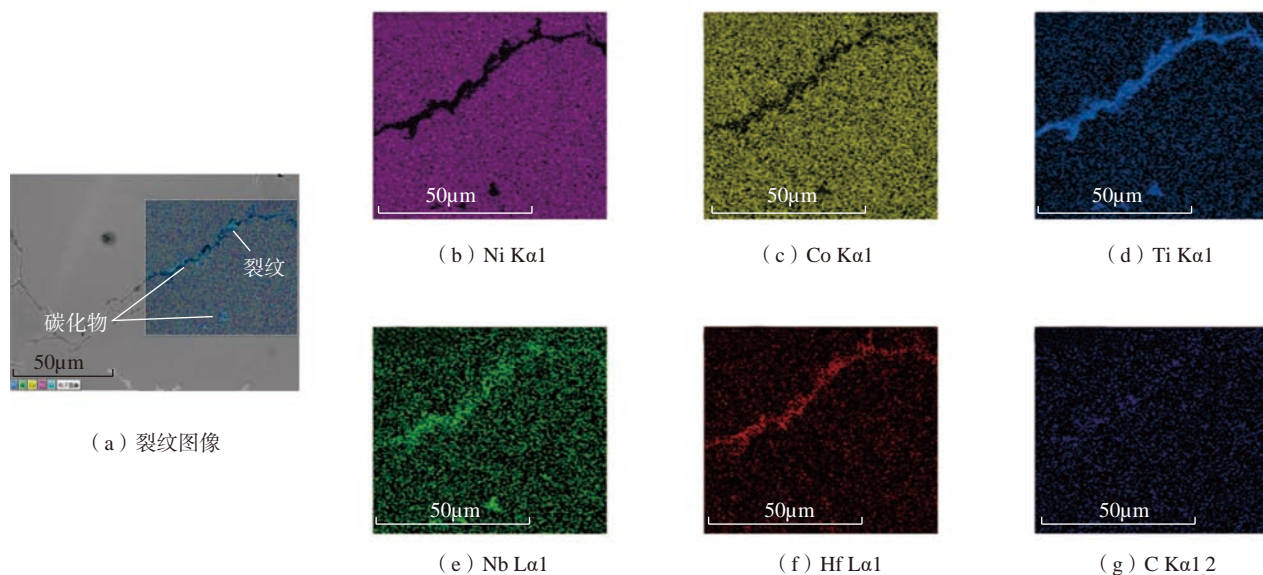
图4 裂纹处元素分布
Fig.4 Element distribution at the crack

现,裂纹处存在 Ti、Nb 和 Hf 等元素富集,如图 4 所示。结合背散射电子形貌,裂纹处存在富 Ti、Nb 和 Hf 的 MC 型碳化物和($\gamma+\gamma'$)共晶,其中促进热裂纹易感性的 Ti 元素的富集尤为明显。

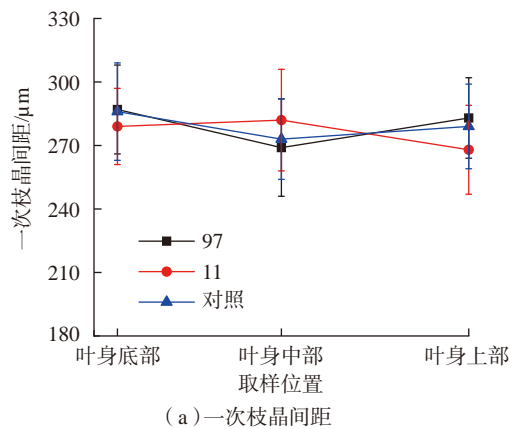
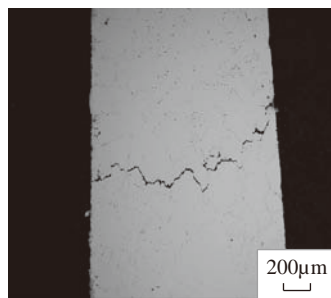
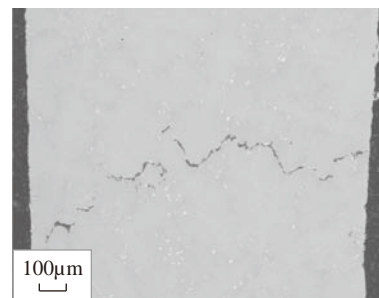
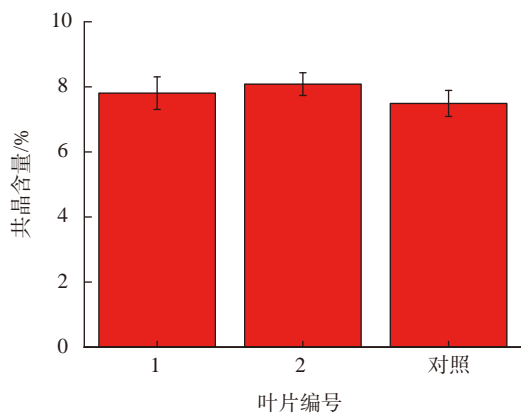
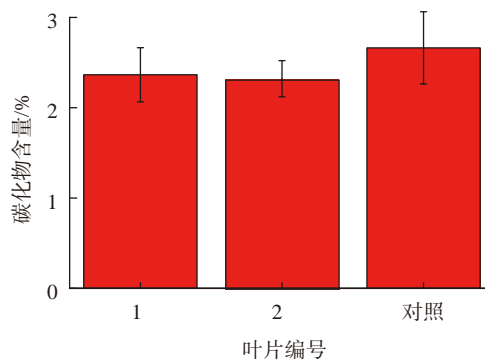
图5 1#叶片不同位置

对比同一位置有热裂和无热裂的叶片的组织,结果表明:它们的枝晶间距在相同的叶身位置处无明显差异。有热裂叶片的共晶和碳化物含量基本相同;但共晶含量比无热裂多约 5%,碳化物含量稍低于无热裂叶片。热裂纹处有连续的共晶存在,如图 5 所示,表明定向凝固过程中晶界处存在稳定的液膜是导致热

裂纹形成的主要原因。共晶是合金最后凝固的区域,热裂纹处存在连续的共晶组织表明热裂纹形成过程中,晶界处存在熔融的低熔点液相,枝晶搭桥情况出现的较少,晶界强度较低,导致降温过程中晶界开裂;同时由于液膜厚度较低,熔融合金不能及时填充裂纹区域,导致热裂形成。

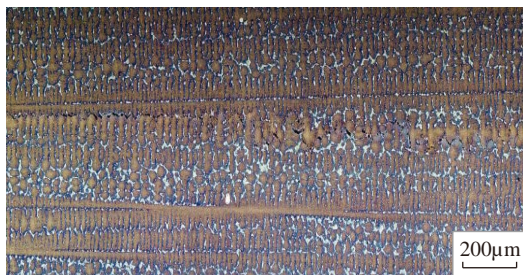
图6 叶身疏松微观形貌及局部放大

从图 6 中为 2# 叶片叶身上部的一处疏松缺陷形貌,可见,在凝固过程叶身的上半部分为尚未完全凝固的糊状区,合金液体的不足造成叶身该部位形成严重的缩松,出现“沟槽

式”的隧道缩松,穿过整个糊状区。这是由于糊状区的金属液上端的密度大于下端,在合金溶液上重下轻和重力的共同作用下,合金液产生对流,同时上方没有足够的合金液进行补缩,在隧道里的合金液被正在凝固的枝晶组织吸走,形成“沟槽式”的隧道缩松。

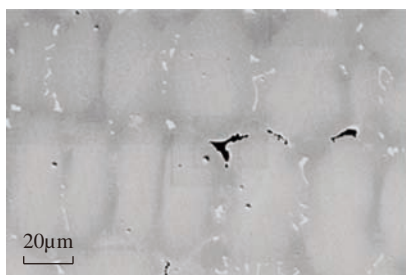
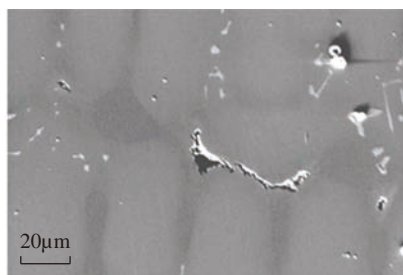
图7 3#叶片缘板处疏松缺陷形貌

图 7 为 3# 叶片缘板处一处缺陷形貌,黑点即为定向凝固叶片枝晶间的铸造缩松,其形状不规则。能谱结果显示,该区域的 C、Ti、Nb 和 Hf 等元素比基体的高。

Al、Si 元素,且 C 含量远高于原合金成分,经分析认为,主要成因是因为液态金属在与型壳长时接触时,合金中的 C 会与型壳中的 SiO_2 和 Al_2O_3 起反应^[10],将其还原成低价氧化物:

由于高温条件下反应剧烈,局部缺陷区域会出现显著的 C 富集。此外,从(1)、(2)反应式中可以看出有 CO 气体逸出,在金属液凝固过程中,析出的 CO 在固相中的溶解度小于液相中的溶解度,溶解于金属液中的 CO 不停地被排挤到液固界面前端。在凝固过程,在缘板处的气体上升被缘板外的型壳阻挡,无法继续排除,因此,会驻留在缘板的上表面,造成该区域的疏松缺陷最为严重。而同一平面的非缘板位置的气体可以继续上升到叶身,最终排除。
