空空导弹弹体典型焊接缺陷及其控制技术

Typical Weld Defect on Air-to-Air Missile Body and Its Control Technology

中国空空导弹研究院 樊兆宝 安绍孔 王英健 桑胜盈
中国人民解放军驻中国空空导弹研究院军事代表室 杨士义

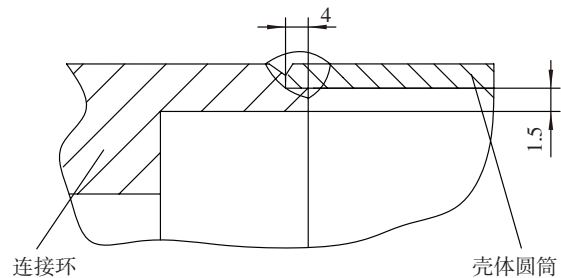
图3 功能舱段壳体接缝锁底结构焊接示意图

为了提高装配精度、防止焊缝两侧错位,功能舱段壳体的前、后连接环和壳体圆筒之间的接缝采用了锁底结构,其锁底长度为4mm,厚度为1.5mm,如图3所示。

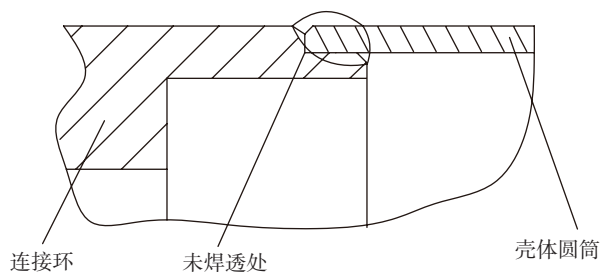
图4 未焊透缺陷示意图

接了一批产品,但在例行试验时焊缝却出现了断裂,其位置是沿圆周焊缝中部开裂,长度大于1/2焊缝的长度。从焊缝断裂处可以看出,端环的锁底根部保持完好,根本就没有熔化,是典型的未焊透缺陷。事后对该批舱体的其他零件进行的复验表明,几乎所有舱体的全部圆周焊缝都存在不同程度的未焊透缺陷,有的贯穿于整个圆周长度。未焊透部位的剖面情况如图4所示。

可以看出,焊缝的熔化金属严重的偏向壳体圆筒一方。为了消除未焊透缺陷,进行了增大电流的焊接试验,但没有成功,在电流大到将壳体圆筒烧穿时,连接环的

锁底根部仍保持完好,没有熔化。我们认为,这是前、后连接环和壳体圆筒的热容不平衡,两者相差过于悬殊造成的。连接环筒壁厚、热容大,又有夹具传热,而壳体圆筒筒壁薄、热容小,只能靠辐射散热,给予相同的热量,连接环升温慢、温度低、凝固快。而壳体圆筒的温度却迅速上升到熔化状态。因此,熔池会严重的偏向壳体圆筒一方,以致于电流大到使壳体圆筒烧穿时,连接环的接缝处仍未熔化。由此可知,单凭增加焊接电流、降低焊接速度,即增加焊接线能量是不能消除未焊透缺陷的。而锁底结构不但加剧了热容不平衡现象,而且使我们无法直接观察到焊缝是否存在未焊透缺陷。

(1) 改变前、后连接环的接缝形式和热源输入位置。

- 改变接缝形式: 焊接接头的接缝形式是指焊前待焊处的几何形状与尺寸。我们将原来的接缝两侧各开 $0.5\text{mm} \times 45^\circ$ 坡口改为前、后连接环一侧开 $2.0\text{mm} \times 30^\circ$ 、壳体圆筒一侧开 $1.2\text{mm} \times 45^\circ$ 的坡口。为了减少锁底结构对热容的影响而又不至于丧失定位的功能,将其 $1.5\text{mm} \times 4.0\text{mm}$ 的尺寸改为 $1.0\text{mm} \times 0.7\text{mm}$ 。

- 改变热源输入位置: 为了加大对前、后连接环的热量输入,焊接时焊枪钨极不是对中接缝而是偏向连接环一侧 $1.5\sim 2.0\text{mm}$ 。该工艺方案能基本解决未焊透缺陷,但当壳体圆筒内圆面与连接环锁底处外圆面出现大于 0.3mm 的间隙时,探伤就很难过关。

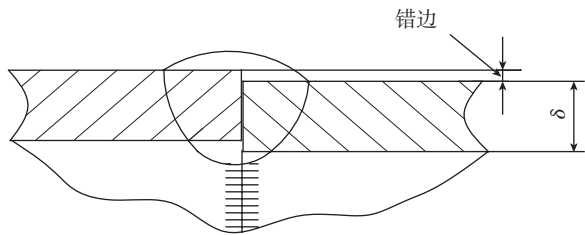
图5 焊接错边示意图

由于零件的尺寸偏差、材料厚度偏差或焊前装配不当及焊接变形等因素造成焊缝两侧的基体中心线出现平行偏差的现象称为错边,如图 5 所示。焊接错边属于形状缺陷,它会影响焊件的尺寸精度,影响力线的均匀分布,严重时会产生应力集中。

空空导弹弹体的接头形式主要是薄壁筒体的对接圆周焊缝,焊缝两侧一边是机加件,另一边是旋压件,两者的刚性不同,直径也存在偏差,焊缝两侧的错边一直是个比较棘手的问题。在整个圆周焊缝上,虽然大部分弧段错边量合格,但总有个别零件在较短的弧段上错边量超差,而且极难返修。为此我们采取了如下工艺措施,效果较好。

(1) 提高零件焊前的尺寸精度并进行选配,定位焊后检验把关,错边量合格后再进行缝焊。

(2) 电子束焊时采用图 3 所示的锁底结构,氩弧焊时采用图 6 所示的扣合式结构,利用机械加工来保证错边量。

(3) 采用内撑焊接夹具。
