燃烧室进油管焊缝裂纹失效分析

Failure Analysis on Weld Crack of Firebox Vitta

中航工业南方航空工业(集团)有限公司 苗小锋 姜媛媛 汪云程

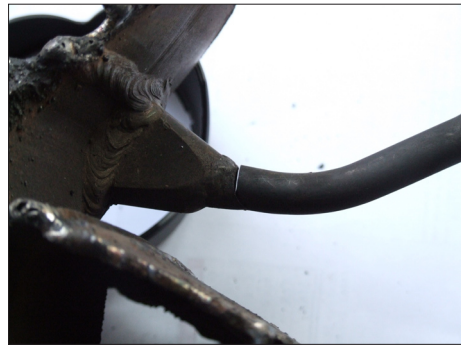
目视检查发现整个管体外表面呈暗黑色,积碳严重,如图 1 所示;进油管近焊缝处出现开裂现象,裂纹沿周向开裂,开裂长度约 4/5 管子周长;焊缝收弧处存在焊接缺陷——咬边及焊瘤,如图 2~ 图 3 所示。

图1 进油管外观及开裂部位
Fig.1 Appearance and crack position of vitta

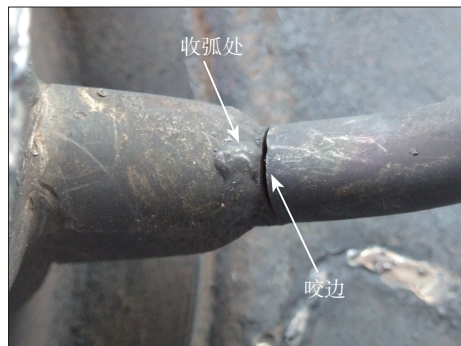
图2 进油管裂纹宏观形貌
Fig.2 Macro-appearance of vitta crack

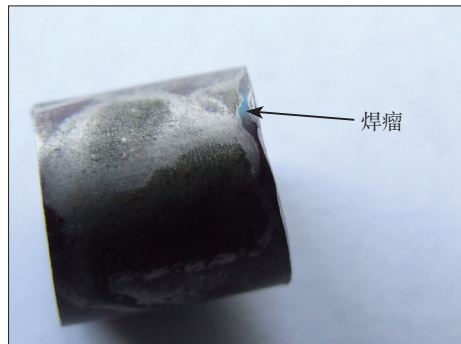
图3 焊瘤
Fig.3 Overlap

(2)套管与进油管的焊缝位于尺寸变化较大的转接 R 处,由于焊接不当在该焊缝边产生焊接缺陷——焊瘤及咬边,则该部位存在应力集中现象^[1]。进油管在工作过程中受发动机振动载荷及燃油对进油管的冲击载荷的作用,使进油管应力集中处(焊缝缺陷处)应力超过进油管的疲劳极限,在该处产生裂纹并疲劳扩展。

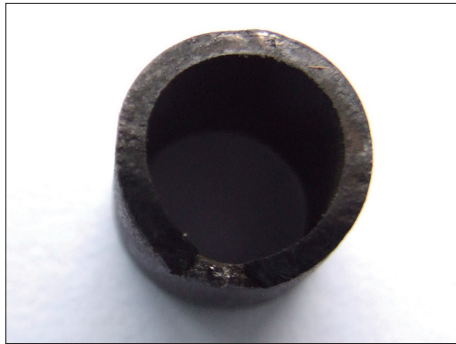
将裂纹人工打开后进行断口观察:在实体放大镜下断面的 2/3 平坦,1/3 呈 45° 剪切状,无明显宏观塑性变形;断面上有一层堆积物,呈黑色,经能谱分析确定为积

碳,如图 4 所示。

图4 断口原始形貌

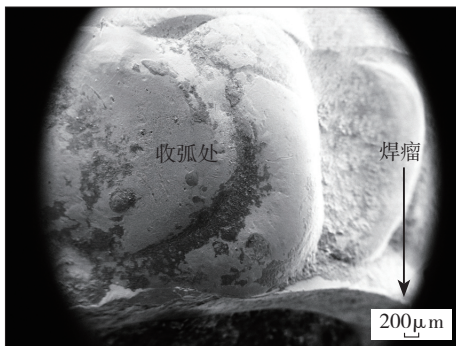
清洗断口表面积碳后观察:断面清晰,为疲劳断裂特征;源区位于焊缝边的焊瘤(紧靠收弧处),如图 5 所示;疲劳源区可见明显的放射线及疲劳弧线,疲劳裂纹

图5 焊瘤形貌

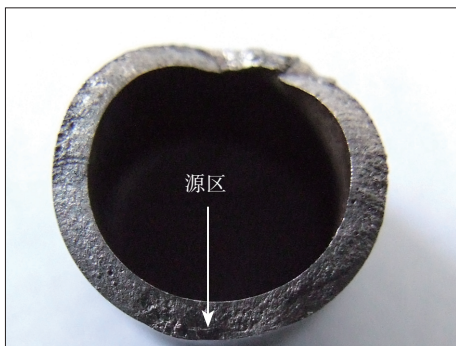
由外壁向管内壁及周向扩展,疲劳扩展区可见明显的疲劳弧线,如图6所示。

图6 断口宏观形貌

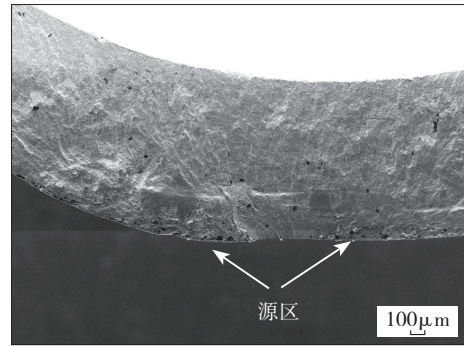
在扫描电镜下观察,疲劳裂纹起始于焊缝边焊瘤,源区可见明显的放射棱线及疲劳弧线,未见明显的加工及材质缺陷,长约0.9mm,如图7~图8所示;疲劳扩展区可见明显的疲劳弧线及疲劳条带,如图9~图11所示。

图7 裂纹源区位置

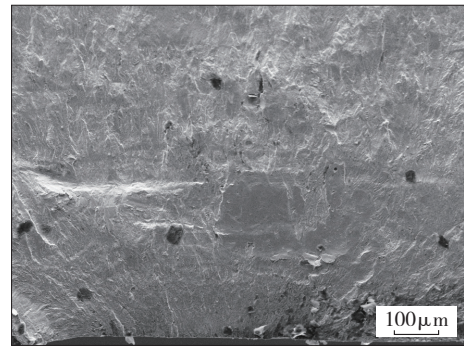
图8 源区形貌

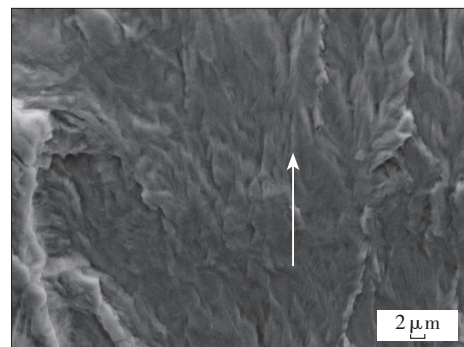
图9 径向扩展(疲劳条带)

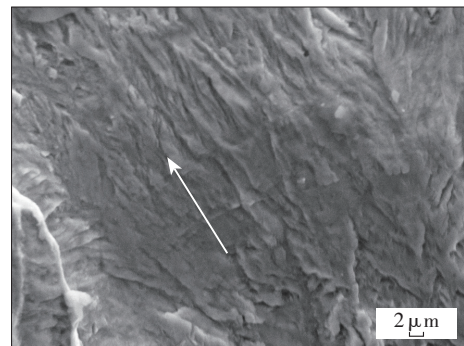
图10 周向扩展(疲劳条带)

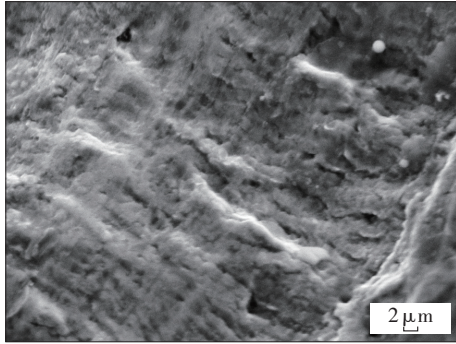
图11 裂纹扩展后期

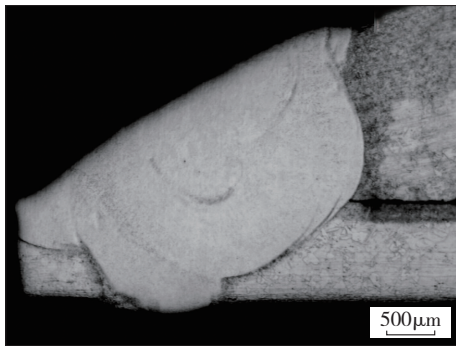
将焊接接头沿纵向剖切作检查发现,裂纹起源于焊缝边焊瘤,裂纹穿晶扩展,焊缝热影响区晶粒有长大现象,靠断口源区一侧的焊缝低倍形貌如图12~图13所示;另一侧焊缝存在长约0.7mm的未熔合,进油管与套

图12 焊缝低倍形貌

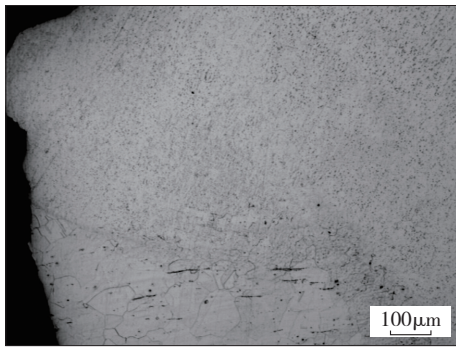
图13 断口组织

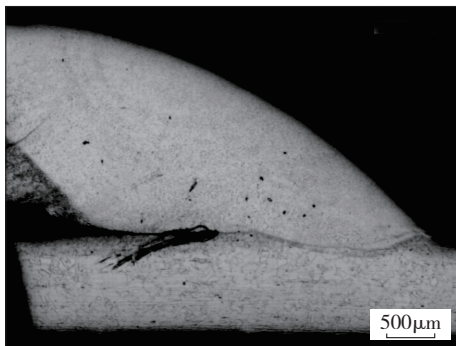
管间隙约 0.25mm,如图 14 所示。进油管基体为奥氏体组织;焊缝区为铸造枝晶组织。

图14 对应源区180°焊缝低倍形貌

(3)通过外观及金相检查可知:进油管焊缝边(对应于焊缝收弧处)有 1 处焊瘤,且进油管已焊透;而另一侧焊缝区存在未熔合现象,说明进油管的焊接质量不好。焊缝的未熔合区与疲劳源区对应成约 180° 角,与疲劳裂纹起始无关。
