## 某导弹 30CrMnSi 壳体 TIG 焊缝微裂纹分析

## Micro-Crack Analysis on TIG Weld of Missile 30CrMnSi Shell

北京航星机器制造公司 杜昊龙 贺晓军

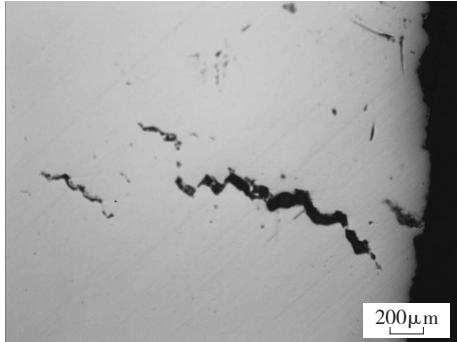
1 号试样裂纹位于焊缝区域,靠近表面,长度约为 1.5mm,裂纹形态具有沿晶开裂的特征,如图 1 所示。

图1 1号试样裂纹形貌  
Fig.1 1st sample crack morphology

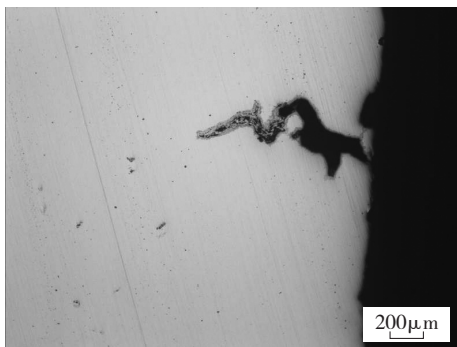
2号试样裂纹位于热影响区,处于热影响区表面,长度为1mm左右,裂纹形态具有沿晶开裂的特征,如图2所示。

图2 2号试样裂纹形貌  
Fig.2 2nd sample crack morphology

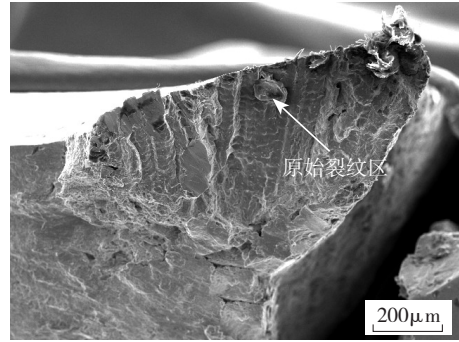
1号试样裂纹断口低倍形貌如图3所示,可见断口呈沿柱状晶断裂特征,晶面上有轻微氧化特征,如图4所示。而从沿晶形貌上看,柱状晶表面比较圆滑,具有自由表面特征,如图5所示。人为打开断口表面为韧窝形貌,如图6所示。在断口靠近表面处,为韧窝特征,说明该裂纹可能未与表面连通。断口上未见焊接缺陷。

图3 1号试样裂纹断口低倍形貌  
Fig.3 Low magnification morphology of 1st sample crack fracture

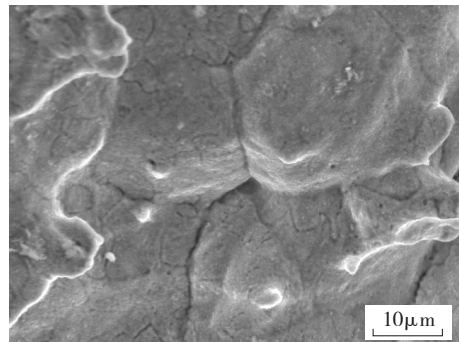
图4 1号试样裂纹断口表面氧化特征  
Fig.4 Surface oxidation characteristics of 1st sample crack fracture

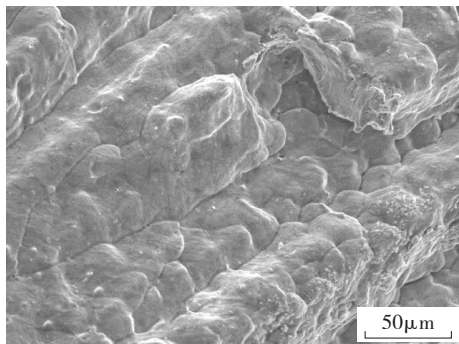
图5 1号试样裂纹断口柱状晶的自由表面特征  
Fig.5 Free surface characteristics of 1st sample crack fracture columnar crystals

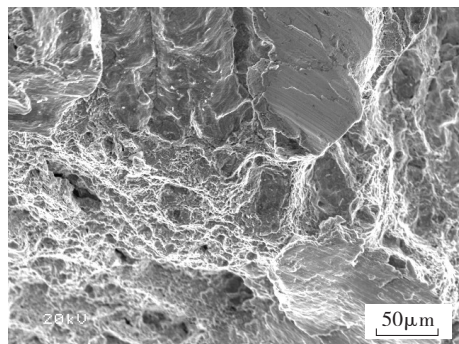
图6 1号试样人工打开区域的韧窝形貌  
Fig.6 Dimple morphology of 1st sample artificial open region

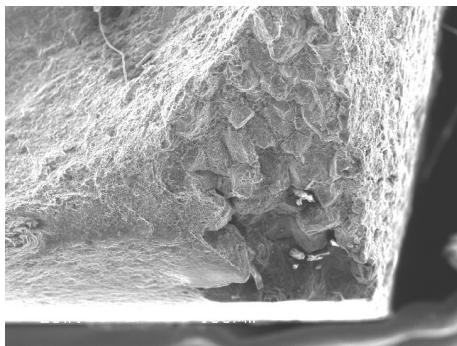
2号试样裂纹断口低倍形貌如图7所示,从图中可见,原始裂纹断口表现为沿晶断裂特征,其高倍形貌如图8所示。断口上有明显的氧化特征,如图9所示。人工打开断口表现为韧窝断裂特征,如图10所示。断口上未见焊接缺陷。

图7 2号试样裂纹断口低倍形貌

Fig.7 Low magnification morphology of 2nd sample crack fracture

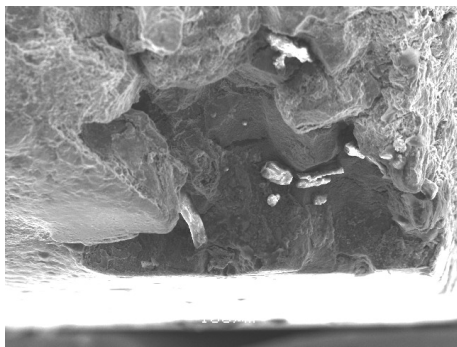
图8 2号试样裂纹断口原始裂纹区沿晶断裂特征

Fig.8 Intergranular fracture characteristics of 2nd sample original crack area

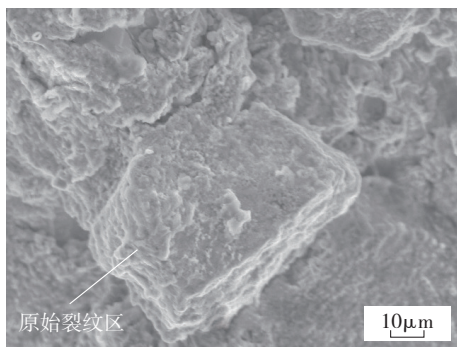
图9 2号试样裂纹断口原始裂纹区氧化物形貌

Fig.9 Oxide morphology of original crack area of 2nd sample fracture

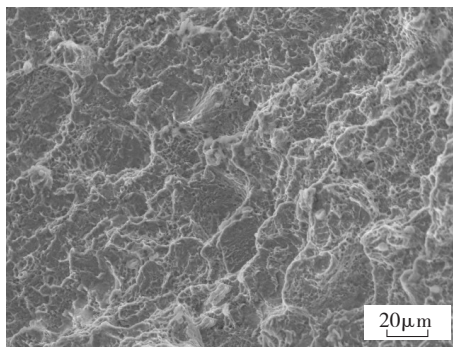
图10 2号试样人工打开区域的韧窝形貌

Fig.10 Dimple morphology of 2nd sample artificial open region

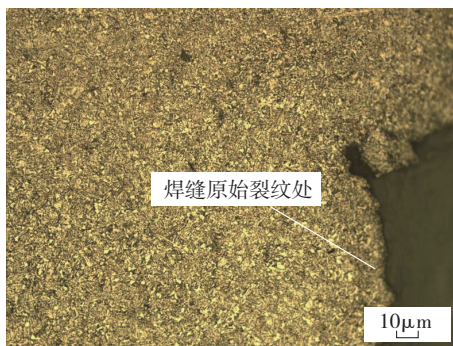
对1号试样平行于焊缝的横截面进行磨抛腐蚀后进行组织观察。观察发现,靠近裂纹区域和远离裂纹区域的组织基本相似,未见异常,如图11和12所示。

图11 1号试样靠近裂纹区域金相组织

Fig.11 Microstructure of 1st sample near crack region

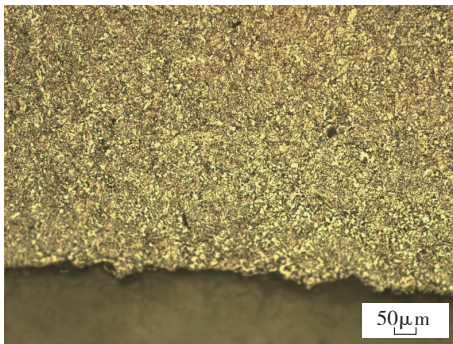
图12 1号试样远离裂纹区域金相组织

Fig.12 Microstructure of 1st sample away from crack region

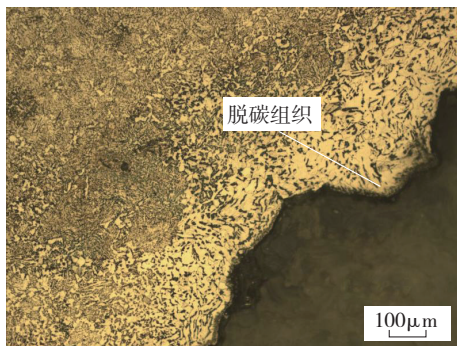
组织观察。观察发现,靠近裂纹的区域存在明显的氧化脱碳特征,铁素体含量较多,如图13所示。远离裂纹热影响区组织未发现异常,如图14所示。

图13 2号试样靠近裂纹区域金相组织

Fig.13 Microstructure of 2nd sample near crack region

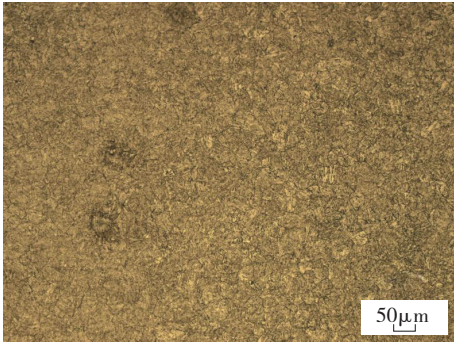
图14 2号试样远离裂纹热影响区金相组织

Fig.14 Microstructure of 2nd sample away from crack heat-affected zone
