钛合金腹鳍装配区裂纹失效分析

Failure Analysis on Assembly Area Crack of Titanium Alloy Ventral

中航工业北京航空制造工程研究所 黄春 陈福龙 廖金华
驻西安飞机工业公司军事代表室 郭敏骁
空军飞行事故和失效分析中心 李权

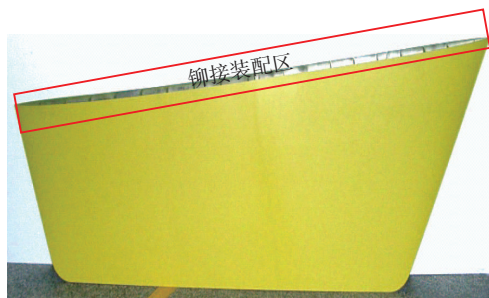
图1 钛合金腹鳍外观

钛合金腹鳍位于飞机后机身,为钛合金薄壁空心结构,采用纵向立筋加强,壁厚约为 1.2~1.6mm,装配区采用铆接形式。裂纹源位于左腹鳍内侧装配区 17 号立筋位置上,如图 1 及图 2 所示,该处为飞行过程中腹鳍自重与交变载荷合力矩最大位置。

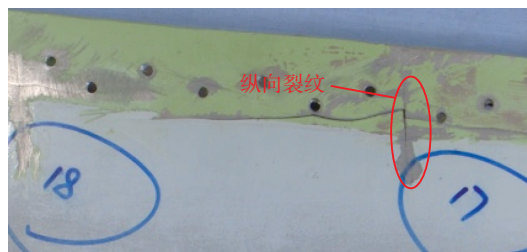
图2 钛合金腹鳍裂纹

17号立筋位置两条横向裂纹基本平行,分别长约110mm(左侧)和98mm(右侧),已经穿透蒙皮厚度,两条横向裂纹均与纵向裂纹相交,且在纵向裂纹处截断。纵向裂纹长约13mm未穿透蒙皮厚度,也未贯穿腹鳍上缘,只存在于和机身对接的局部位置。

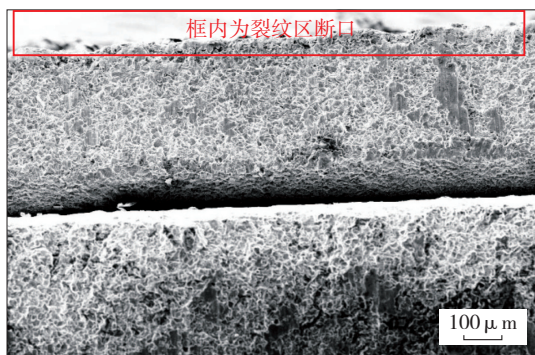
图3 纵向裂纹断口
Fig.3 Fracture of longitudinal crack

从断口上看纵向裂纹区为近表面的黑色区域,如图3所示,其他大部分区域呈现银白金属色,为人为打开断口。

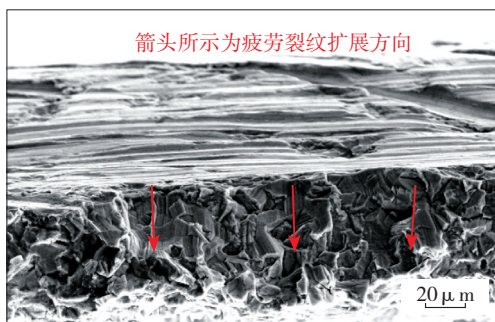
图4 纵向裂纹区典型形貌
Fig.4 Typical morphology of longitudinal crack

纵向裂纹区典型形貌如图4所示,局部区域可见与局部裂纹相垂直且基本相互平行略带弯曲的典型疲劳条带特征,经检测该区域为浅表裂纹,由多个深度约为40~60 μm的小疲劳区组成。疲劳区微观形貌如图5所示,可见细密的疲劳条带特征,疲劳条带为与裂纹扩展方向基本垂直的弧形线,疲劳源区未见明显的材质或冶金缺陷。由此确定,疲劳多源起始于蒙皮外表面,见图6。

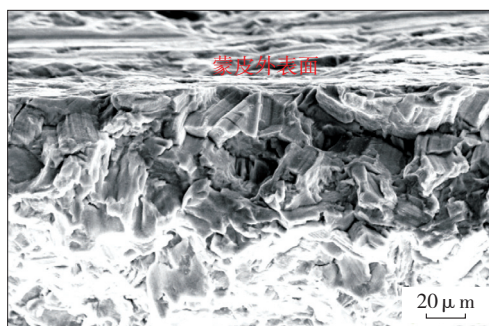
图6 纵向裂纹起始于蒙皮外表面
Fig.6 Longitudinal crack originated in the surface

钛合金腹鳍表面纵向裂纹性质为疲劳裂纹,疲劳多源起始于蒙皮外表面,源区无明显冶金或材质缺陷,走向与正应力垂直,裂纹出现分叉,有二次裂纹。由于腹鳍蒙皮纵向裂纹位于立筋部位,纵向疲劳裂纹可能与立筋根部结构及其受力状况有关,见图 13。

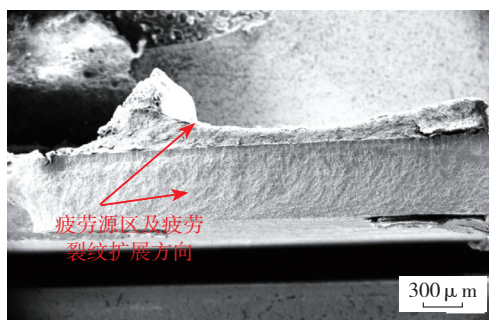
图7 右侧横向裂纹断口
Fig.7 Fracture of right transverse crack

右侧横向裂纹断口,其宏观及微观断口形貌分别如图7及图8所示。断口贯穿铆钉孔,较平坦,未见塑性变形区,铆钉孔局部存在飞边,大部分断口区域呈银白色,裂纹边缘局部呈灰黑色,裂纹断口上可见疲劳弧线及起始于铆钉孔的放射棱线等典型的疲劳裂纹特征,横向疲劳裂纹已经穿透蒙皮厚度。由放射棱线和疲劳弧线的方向可以判定,疲劳裂纹起始于铆钉孔壁,如图9所示,铆钉孔壁表面加工粗糙,局部形成了飞边,疲劳裂纹正是起始于孔壁粗糙处,并在气动交变载荷作用下由铆钉孔内壁面向腹鳍外蒙皮呈放射状疲劳扩展。

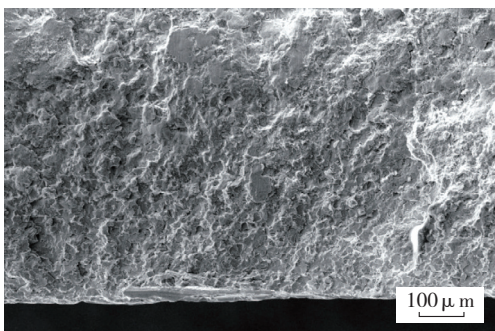
图10 左侧横向裂纹断口

左侧横向裂纹断口如图10所示,断口已经穿透蒙皮厚度。疲劳区微观形貌如图11所示,可见典型的疲劳条

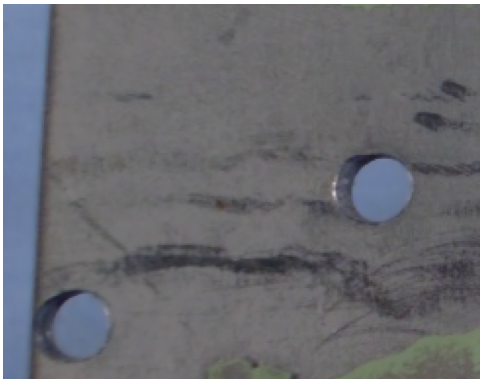
图14 铆钉孔壁存在飞边

节。从断口形貌看,横向裂纹的扩展方向与飞行时腹鳍受力方向一致,说明横向裂纹是在飞行交变载荷应力作用下形成的。目前观察到的横向疲劳裂纹的典型疲劳源均位于铆钉孔壁粗糙处及蒙皮表面划伤部位,如图14所示。因此,分析认为当表面存在严重尖角或截面突变等严重的表面缺陷时,疲劳源可能在表面萌生,局部表面完整性较差是腹鳍蒙皮出现横向疲劳裂纹的重要原因。

表面完整性不仅包括表面粗糙度、表面防护层的致密性、完整性,还包括外界因素造成的机械损伤等^[3]。在现实中,很难保证零部件表面绝对无裂纹无缺陷。为此,在生产和维修过程中严格保护钛合金产品表面,严禁野蛮作业,提高构件表面的完整性,可以有效降低零件疲劳裂纹产生的可能。
