# 切削工艺对荧光检测的影响

## Influence of Cutting Technology on Fluorescence Detection

中航工业沈阳黎明航空发动机(集团)有限责任公司 吴伟东 姜绍西 张平

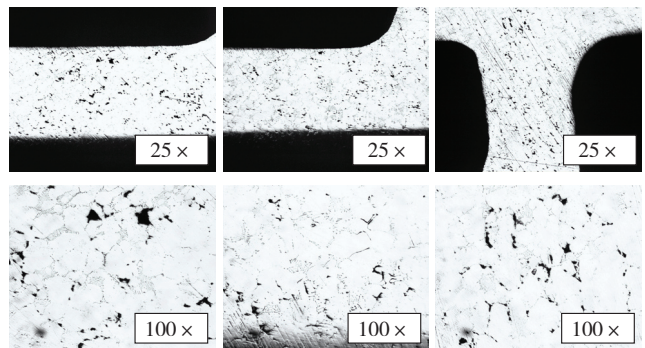
图1 叶片榫头端面局部缺陷25倍和100倍金相图

(a) 07F4-4号叶片 (b) D54-2号叶片局部1 (c) D54-2号叶片局部2

从3个典型件的缺陷金相图片看,缺陷呈点状分布,缺陷四周为不规则形状,这是一种典型的显微缩松铸造缺陷,也称为显微疏松。产生这种缺陷的主要原因是枝晶间或晶界处空隙的凝固补缩不足引起的,当合金的凝固温度范围很宽时,极易产生这类缺陷。每个点状缺陷的最大开口尺寸及深度从几 $\mu\text{m}$ 到几百 $\mu\text{m}$ 不等。这种尺寸的缺陷完全在荧光检测范围之内,荧光检测不可能检测不出,因此必然存在影响荧光检测的因素存在,需要进一步验证。

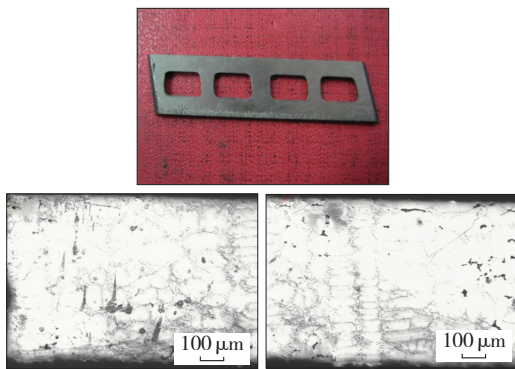
图2 试片及纵向厚度处系列金相图

(1) 试片纵向上在两端处(零件表面)的组织致密,缺陷很少,中间部位显微缺陷较多。

(3) 电加工表面的重熔层厚度约在 0.02 左右。

这与上一节的分析完全吻合,所以采用线切割方法替代原工艺中的粗磨榫头端面工序,为精磨留 0.15 左右的余量,在线切割后以每次磨削量约 0.05 精磨去除。通过对磨后的叶片及切割掉的试片进行荧光检测,每片叶片榫头端面的缺陷分布状态和范围与其切割下的试片缺陷基本对应,荧光显示无明显差别。同时切割掉 1mm 厚度后,有的叶片缺陷数量减少,有的增加,说明榫头端面缺陷在叶片径向也有一定的深度范围。

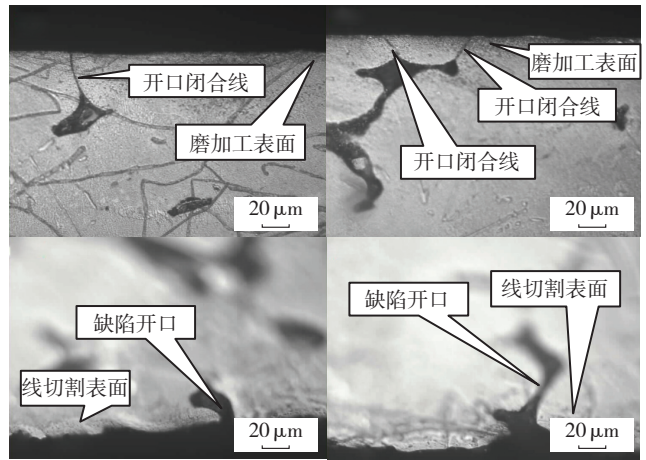
图3 试片局部缺陷高倍金相(线切割表面与磨削表面对比)

(2) 磨削表面(见图 3 左上角和右上角)的缺陷组织,有明显的因加工变形而导致开口闭合的状态,而线切割电加工表面的缺陷均有开口通向表面。因此可以进一步证实磨削加工可以掩盖缺陷显示。而电加工不影响表面缺陷显示。

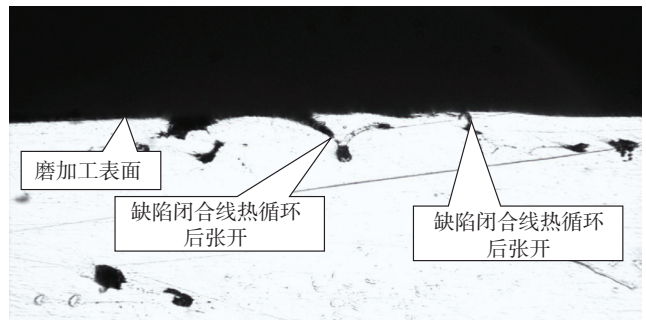
图4 磨削的试片经过4次热处理后表面缺陷状态

(4) 经过热处理循环后,因磨削引起的缺陷闭合开

口被重新打开,见图 4。

通过以上的试验分析及验证,对 ZD22 材料来说,磨削工艺对其显微疏松类缺陷有掩盖效果,从叶片的工艺看,工艺流程中含有消除应力、钎焊、热处理、电弧镀 4 次热加工,在多次冷热循环后,缺陷的闭合部分逐渐张开,因此在最后的一次荧光检验时才陆续的发现这些缺陷。若要在叶片单件加工中及时发现缺陷,需将机加工

艺中的粗磨改为线切割,留0.15左右的精磨量,精磨时每次以小磨削量0.05左右为宜。或者在线切割后就进行荧光检验,是可以100%发现缺陷的。否则只能在后续工序或试车后发现缺陷。
