航空发动机高压止推轴承腔密封分析及保证

Seal Analysis and Guarantee of Aeroengine High-Pressure Thrust Bearing Chamber

中航工业西安航空动力股份有限公司发动机大修理厂 周清理 孙敏 陈虹
中航工业西安航空动力股份有限公司 王兆清

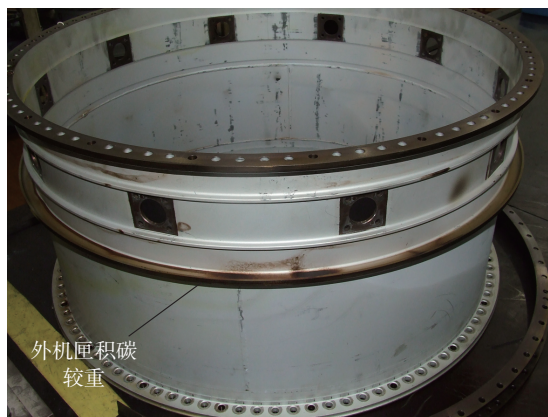
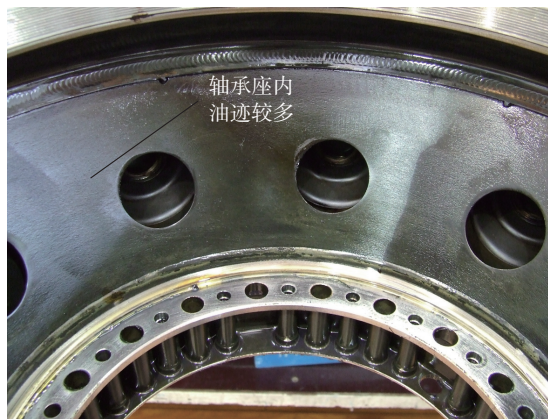
(1) 发动机试车过程中发现低压冷却空气出口喷

滑油并冒白色烟雾,外涵道后段与排气混合器机匣结合

图1 高压止推轴承腔密封失效分解后故障现象

面有滑油渗漏。故障现象如图1所示。

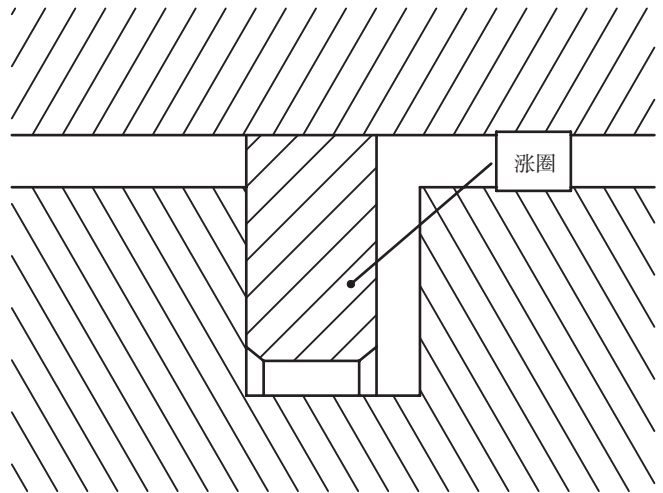
(3) 涨圈密封是接触式圆周密封。工作时,靠涨圈本身弹力和流体压力作用,使涨圈外圆紧贴在壳体上,一端面贴合在涨圈槽一侧产生相对运动,以达到密封效果。如果涨圈外径、厚度及涨圈槽有磨损,会导致涨圈

图2 涨圈密封示意图

外圈与相配壳体之间产生间隙或涨圈在槽内歪斜,造成滑油泄漏^[1]。涨圈密封如图2所示。

(2) 增加涨圈间隙检查要求,细化涨圈厚度与相配件槽宽尺寸检查要求,要求均布 8 点测量。

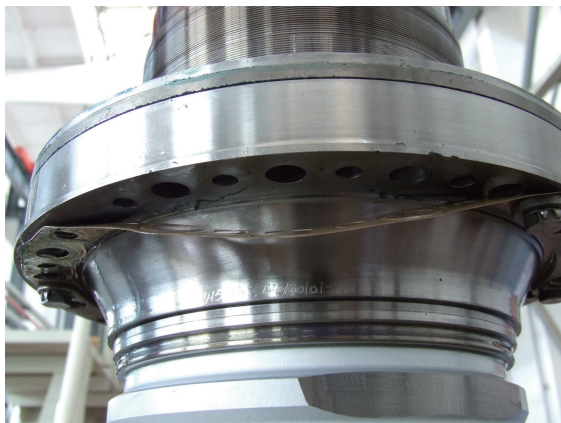
由于结构限制及对接零件多,5 根滑油管、油气管与装在前滑油密封圈上的波纹垫位置对准处均目视不可见,装配位置状态难控制。装配不当,很容易引起波纹垫翘起变形,使密封失效,导致高压止推轴承腔内的滑油从管子结合面处泄漏出来,在台架试车中具体表现为发动机冷转停车后高压止推轴承回油管处漏油。

故障发动机分解后发现装在高压止推轴承前滑油密封圈法兰端面上的环形波纹垫翘起变形,使高压止推轴承回油管装在波纹垫与前滑油密封圈之间,波纹垫未起到应有密封作用,导致高压止推轴承回油管处漏油。通过装前对环形波纹垫表面质量控制,规范 5 根滑油管、油气管装配,并按时间间隔对密封件紧固螺栓进行分次限力拧紧。经台架试车验证,高压止推轴承腔密封失效故障排除。环形波纹垫翘起变形如图 3 所示。

图3 环形波纹垫翘起变形

(4) 高压止推轴承腔最终装配前仔细检查调整垫圈应光滑、无毛刺和异常凸起;检查环形波纹垫应无翘曲现象;装配扩散机匣前,从内侧先将 5 根滑油管、油气管穿过扩散机匣 5 个空心整流支板,并彻底向外拉出,待扩散机匣装到位后,从外侧将滑油管、油气管翻转 180°,再向内向后轻推到位,手感不能有弹力或卡滞现象,然后上、下轻轻晃动管子无阻滞,即管子不损伤波纹垫并正确贴合。

(5) 涂覆密封剂的表面结合处紧固螺栓分别以 4N·m、8N·m、12N·m 分次逐步拧紧。在螺栓达到 12N·m 拧紧力矩后,间隔 30min 再次拧紧,共重复 3 次,直到连续测得 3 次稳定的力矩,在最后一次检查力矩稳定后,应停放 5h 后再次检查力矩,力矩不应有衰减。
