# 直升机旋翼钛合金桨毂中央件失效分析及制造技术

## Failure Analysis and Manufacturing Technology for Titanium Central Component of Helicopter Rotor Hub

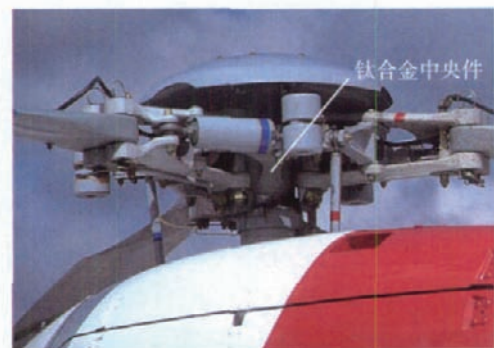
补充试验验证等方面的系统研究,确定了中央件提前破坏的原因,提出了设计细节及加工工艺方面的改进措施,为直升机旋翼系统钛合金零件的失效分析及制造技术研究提供了依据和宝贵经验(钛合金中央件在直升机上的位置见图1)。

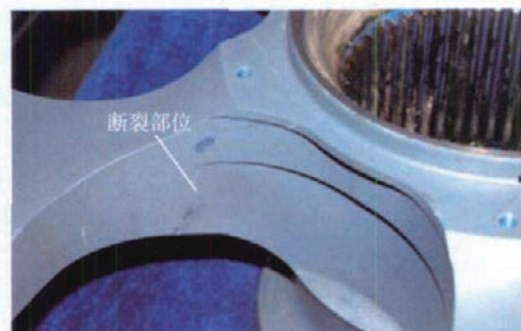
通过外观检查发现,第一例中央件试件裂纹出现在中央件2个孔之间最小截面处,见图2;第二例试件裂纹发生在中央件与阻尼器连接的U形槽的圆弧过渡处,见图3;2例试件破坏部位均为计算分析的高应力集中区。其余部位均未发现任何裂纹,但部分区域(如二号

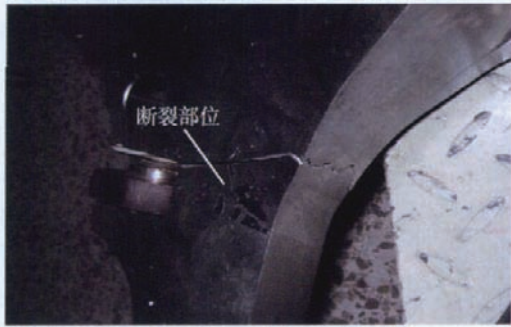
图3 二号试件破坏部位  
Fig.3 Fracture section of No.2 test part

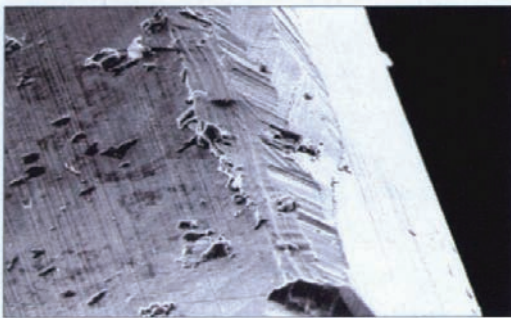
图4 二号试件U型槽尖角倒圆处表面质量放大图  
Fig.4 Surface quality figure of U Shaped fillet of No.2 test part

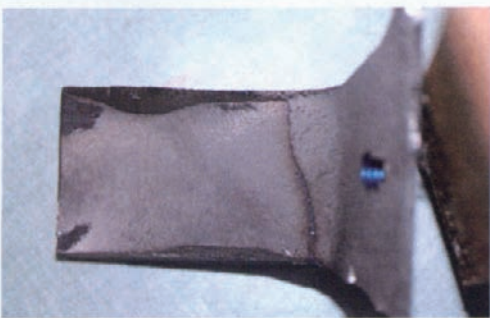
图5 一号试件断口宏观观察图  
Fig.5 Macroscopic figure of No.1 test part fracture

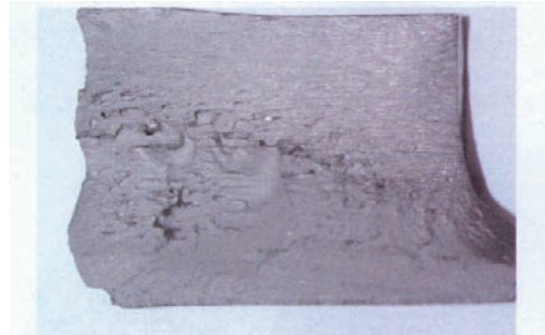
图6 二号试件断口宏观观察图  
Fig.6 Macroscopic figure of No.2 test part fracture

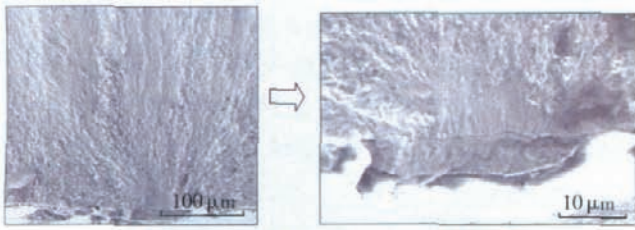
图7 一号试件断口裂纹源区微观观察图  
Fig.7 Microscopic figure of No.1 test part fracture source

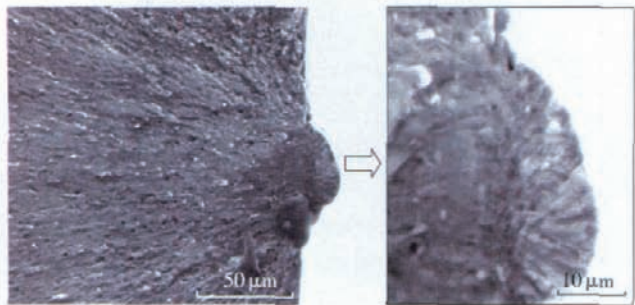
图8 二号试件断口裂纹源区微观观察图  
Fig.8 Microscopic figure of No.2 test part fracture source

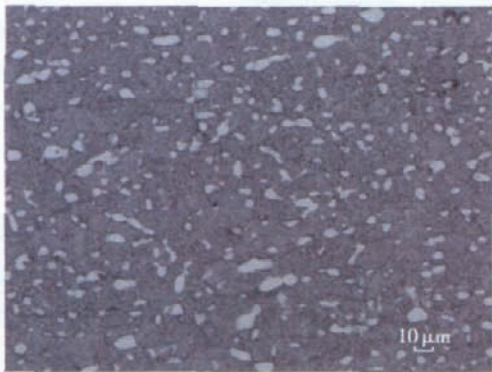
图9 一号试件材质显微组织  
Fig.9 Microscopic structure of No.1 test part material

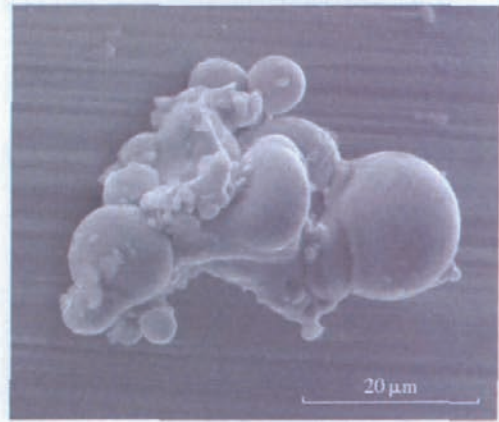
图11 线切割试样熔滴形貌  
Fig.11 Molten drop after linear cutting

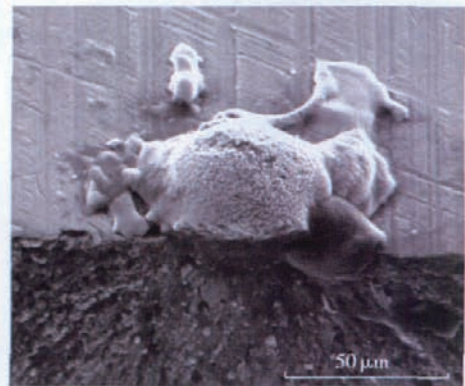
图12 疲劳源区熔滴形貌  
Fig.12 Morphology of molten drop at fatigue source

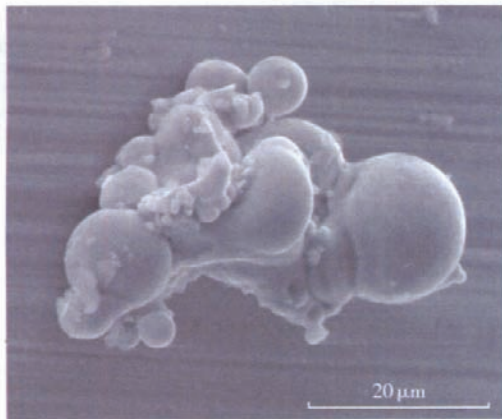
图14 砂纸打磨后的痕迹  
Fig.14 Traces after sand paper polishing
