TC4-DT 合金电子束焊接接头低周疲劳性能研究

Research on EBW Joint Low Cycle Fatigue Property of TC4-DT Alloy

北京航空制造工程研究所高能束流加工技术国防重点实验室 唐振云 毛智勇 李晋炜
中国科学院金属研究所 马英杰

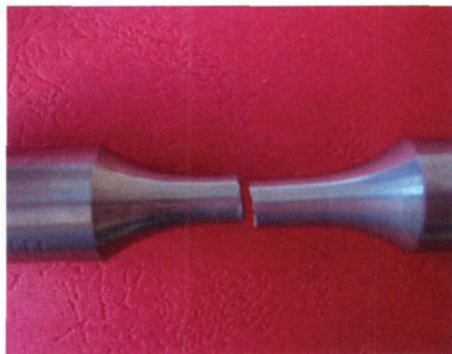
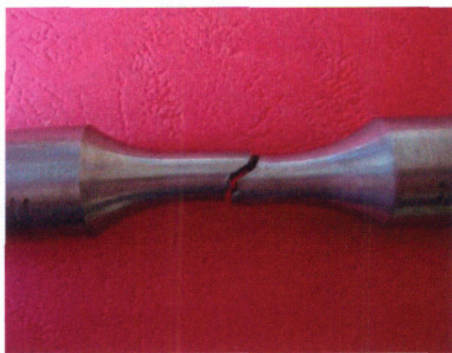
(a) $\Delta \epsilon_f/2=0.46\%$, $2N_f=36274$ 次

(b) $\Delta \epsilon_f/2=1.6\%$, $2N_f=176$ 次

图13 TC4-DT厚板母材低周疲劳试样断裂宏观照片
Fig.13 Fatigue fracture photos of base metal sample of TC4-DT thick plate

图 13 和图 14 显示了母材及焊接试样低周疲劳后的断裂位置,可以看出母材区断裂位置均在试样平行段的中心,而焊接试样低周疲劳断裂基本在母材区。对电子束焊接后的试样进行普通拉伸时,断裂位置也发生在母材区。可以看出该热处理条件下焊缝位置处的强度要高于母材区,这是由于母材热处理后采用随炉冷却的方式,降低了母材的强度。焊缝处的强度较高是导致疲

劳断裂发生在母材区的主要原因。

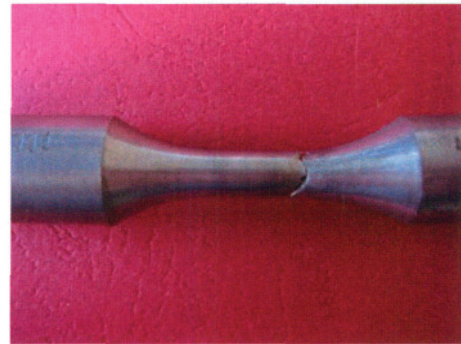
(a) $\Delta \epsilon_f/2=0.5\%$, $2N_f=9001$ 次

(b) $\Delta \epsilon_f/2=1.6\%$, $2N_f=88$ 次

图14 TC4-DT焊接试样低周疲劳断裂宏观照片
Fig.14 Fatigue fracture photos of TC4-DT alloy joints
