蒙皮零件拉伸粗晶的控制研究

Research of Controlling Coarse-Grain of Stretching Skin Part

[摘要] 针对民机 2014 材料(材料规范 L164/L165/L167)、某型机 2B06OB 材料拉伸成形过程中出现的粗晶缺陷,进行了大量的工艺试验,分析并查找出粗晶产生的原因,摸清材料性能,并提出最终解决方案。

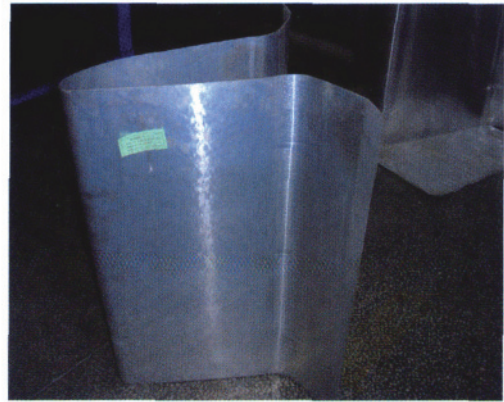
图1 2014材料粗晶零件

前缘蒙皮试验件采用了退火预拉伸-新淬火拉伸贴胎-时效退火的工艺流程。首件在预拉伸并新淬火第二次拉伸后出现粗晶,表面粗晶清晰可见(见图 1),零件报废;取第二件重复上述工序,同时减小拉形机工作台上顶力到 30t,降低上升速度,仍然出现粗晶,拉伸试验暂停。

Fig.1 Coarse-grained part of 2014 material

以上两种材料共 10 个热处理试片均未经过任何成形操作, 在一次或两次热处理后均出现粗晶, 说明此种材料晶粒度受热处理影响大, 同时此种材料对热处理极为敏感, 即使第一次热处理不出现粗晶, 在随后的热处理过程中也会出现粗晶, 同时拉伸成形使粗晶缺陷更加明显。

通过以上研究, 基本掌握了粗晶产生的原因。前缘试验件来料为硬状态, 由于零件成形变形量大, 为利于零件成形, 特采用退火预拉伸—新淬火拉伸贴胎—时效的工艺流程, 但实践证明对于此状态材料不适用, 易出现粗晶。

尝试对零件进行新淬火预拉—新淬火拉伸贴胎—时效的工艺流程, 试验结果未出现粗晶, 但是蒙皮零件表面出现了滑移线; 于是考虑从减少热处理次数方面着手分析, 并查阅 BS L165 1991: “本材料如重新热处理

或重新退火, 可导致晶粒粗大, 并在后续的成形时出现明显的‘橘皮’。尤其厚度较薄时, 重复固溶处理将降低抗腐蚀能力并改变颜色”。由此看来, 对于 2014 系列 L164/L165/L167 材料规范的材料不适宜进行多次重复热处理。因此, 确定最佳试验方案为: 软状态预拉伸—淬火补拉—时效流程。

软状态材料不能通过硬料退火获得, 后续我们选购地软状态材料, 应用上述方案进行工艺试验, 试验件贴胎良好, 表面未出现粗晶及滑移线, 质量满足设计要求, 试验取得了圆满成功。

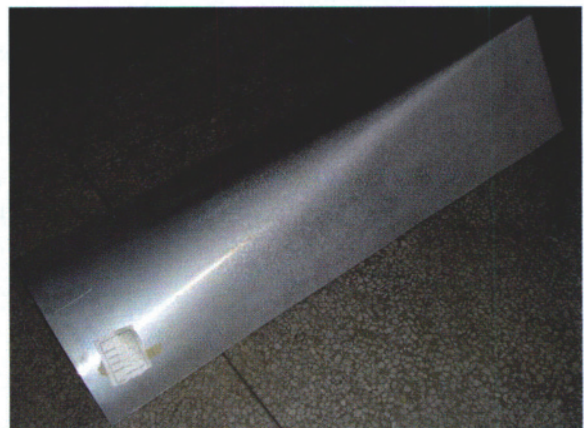
图2 2B06OB材料粗晶零件

在某型机某项蒙皮零件的生产过程中, 拉伸成形零件进行化铣前的清洗工序后, 表面出现大面积雪花状粗晶, 经质量部门检验, 零件不合格(见图 2)。

Fig.2 Coarse-grained part of 2B06OB material

将零件粗晶区域切割并送理化进行截面金相观察, 测试结果表明是包铝层粗晶, 基体晶粒度合格。

分析认为,单次拉伸变形量太大易产生粗晶。

从进气道蒙皮粗晶检测来看,其存在包铝层中,在初次拉伸变形量大且经过热处理后,往往出现在变形量大的地方,材料晶粒产生的不同时性和不均匀性在宏观上表现为橘皮现象。铝合金变形通过常规晶粒滑移过程来进行,在拉伸成形时,出现晶格畸变和各种晶格缺陷,适当增加去应力退火工序,可改善粗晶现象,且退火温度在一定温度时,金属组织向平衡状态转变,晶格缺陷的减少有利于降低应力集中,晶粒产生的不同时性机会降低,从而减少表面橘皮现象的产生^[2]。

利用试验结果,按 A、B 试验数据进行零件拉伸成形试验,均未出现粗晶,但是 A 试验贴胎度不理想。综合考虑,最终确定工艺方法为:预拉伸(2%)+退火拉伸(2%)+新淬火拉伸(2%),并在后续零件生产中获得成功,同时重新编制了工艺规范予以流程固化。

综上,对于本批次 2B06 材料来说,蒙皮表面粗晶与拉伸变形量密切相关,为此采用增加拉伸次数、减小单次变形量并适当增加退火,可有效地解决 2B06 材料成形过程中出现的粗晶问题。
