# 镍基单晶材料皮秒级超短脉冲激光气膜孔加工表面完整性研究\*

刘瑞军, 桓 恒, 李伟剑, 李光泽, 韦廷立, 马永跃

(中国航发沈阳黎明航空发动机有限责任公司, 沈阳 110043)

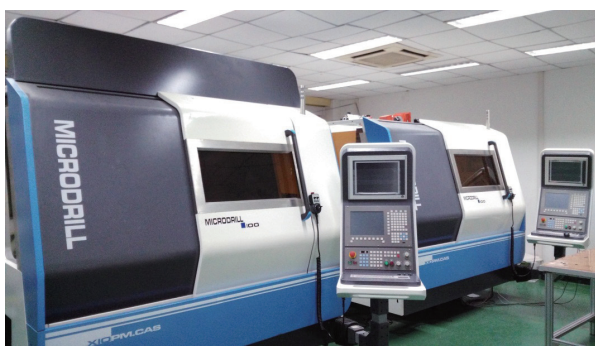
图1 皮秒级超短脉冲数控机床

Fig.1 Picosecond level ultrashort pulse CNC machine

辅助定位模块可直接对工件进行全部或局部外形轮廓扫描,通过特征点准确实现工件的空间定位;激光束终端监测模块直接对激光束的终端(焦点)采用高像素工业相机进行定期的监测和分析计算,并及时做出补偿方案,确保加工过程精度,图1为整机集成皮秒激光设备。

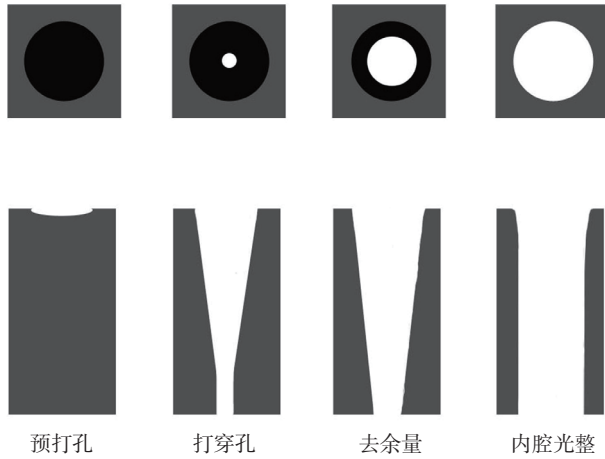
图4 分步打孔示意图

Fig.4 Step by step drilling schematic

加工工序上单孔采用4步加工法,分别为预打孔、打穿孔、去余量以及内腔光整,如图4所示。首先通过单脉冲能量为 $5\mu\text{J}$ 进行预打孔,加工深度仅为全深度的 $1/4$ ;再采用 $35\mu\text{J}$ 能量接着此深度继续完成剩余的 $3/4$ 深度加工,将孔打穿;再沿用此能量对全深度范围进行孔壁的剩余余量去除;最后采用 $15\mu\text{J}$ 能量完成整个气膜孔内壁的光整加工,单孔加工时间为 $4\text{min}$ 。
