自动铺丝过程中的典型缺陷及原因分析*

(中国商飞北京民用飞机技术研究中心,北京 102211)

Typical Defects and Causes Analysis of Automated Fiber Placement

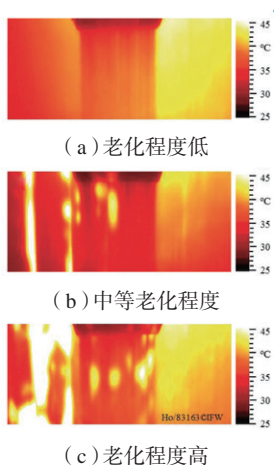
图1 不同老化程度下的铺放过程的温度分布图

Fig.1 Thermal images during lay-up of prepreg of different aging

除了工艺因素外,材料的老化也会影响铺放质量。Schmidt等^[2]研究了材料老化对其自动铺丝成型的碳纤维复合材料质量及力学性能的影响。将环氧/碳纤维预浸料在室温下放置不同的天数,然后在铺放过程中利用红外测温仪监测不同老化程度化材料的铺放温度变化,并且对比了不同老化程度铺出的复合材料件的弯曲模量和强度。如图1所示,老化程度低的材料(图1(a))可以较好的粘贴在模具上,因此在热成像图上颜色比较均匀一致,当老化程度逐渐增大,纤维的黏性降低,并且变硬,在铺放中产生气泡或架桥,在热成像图上形成颜色较浅的热点。

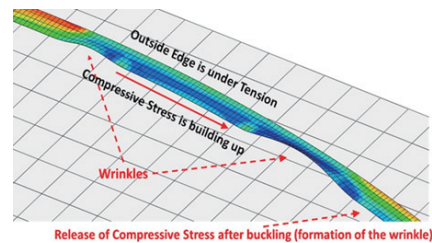
图2 单根丝束产生褶皱的模拟结果

Fig.2 Simulation of wrinkles of single fiber tape

目前有学者针对铺丝过程的缺陷产生以及固化成型过程缺陷的变化进行了模拟仿真。Bakhshi等^[3]研究了在热固性预浸料纤维在曲线自动铺放过程中容易出现的缺陷,并且通过对压辊、铺放路径以及纤维丝束本身进行有限元建模,在ABAQUS中利用内聚力模型(Cohesive Zone Modeling)对纤维丝束的黏性进行建模,最终进行了显性的非线性计算模拟出纤维丝束的变形,如图2所示。

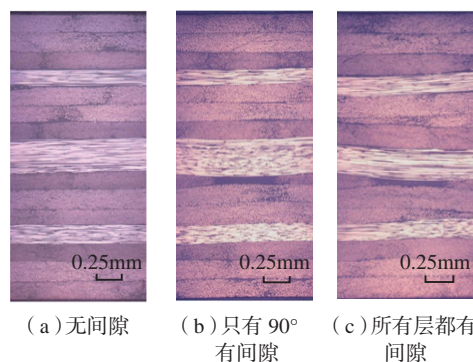
图3 3种不同类型的层合板剖面图

Fig.3 Cross section of three different laminates

响不大,但每层都有间隙的试样力学性能影响较大,其中拉伸强度降低了35%,压缩强度降低27%,开孔拉伸强度降低20%。剖面结果表明,只有90°铺层有间隙纤维变形较小,但每层都有间隙会造成纤维明显的屈曲变形,对试样的性能影响较大。如果只是偶尔在某些层内有1mm左右的间隙,只要纤维的轴向变形没有大的变化,并不会影响其整体的力学性能(图3)。

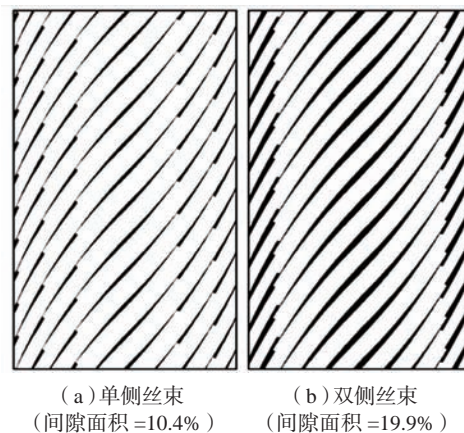
图4 纤维曲线铺放中的间隙分布
Fig.4 Gap distribution for curved fiber lamina

Fayazbakhsh^[7-8] 等利用缺陷层分析方法对含纤维间隙的纤维曲线铺放试验件进行了有限元仿真模拟,纤维间隙如图 4 所示。模型中试验件为 0.254m × 0.4064m 的长方形,铺层为 [45° / 0° / -45° / 90°]_{2s} 共计 16 层。在模拟中引入了尺寸为 0.0254m × 0.0254m 的方块放置于长方形的中间,此层含有纤维间隙或纤维交叠等缺陷,如图 5 所示。在有限元模型中进行压缩及剪切的模拟计算,结果发现没有缺陷的变刚度复合材料件的屈曲载荷比典型纤维复合材料(纤维直线铺放)高 37%,但变刚度含有纤维间隙后,只增高了 20%。另一方面,有纤维交叠的屈曲强度可提到 78%。作者在结论中提到,通过与其他文献中的模拟方法对比,缺陷层方法能更精确地去确定缺陷面积及位置。国内对于铺丝过程中的缺陷也做了一定的研究,如黄新杰^[9] 在其硕士论文中研究了间隙和搭接对横向拉伸,纵向拉伸,弯曲性能的影响。

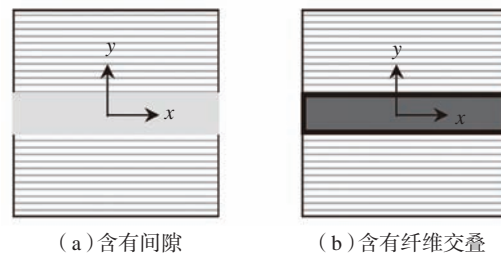
图5 缺陷层
Fig.5 Defect layer

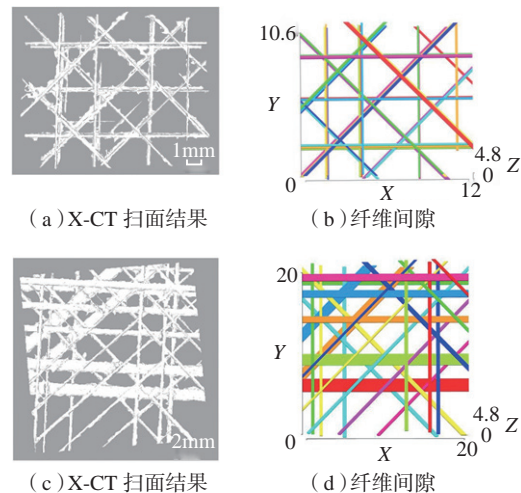
图6 干纤维预成型体厚度方向上扫描结果和纤维间隙

Fig.6 Through-thickness view of stacked gaps in X-CT 3D scan and TexGen 3D model re-constructed

预测的渗透率与实际测试和厚度渗透率基本一致,并且发现不同的预成型在厚度方向上的渗透率可相差 5 倍(图 6)。

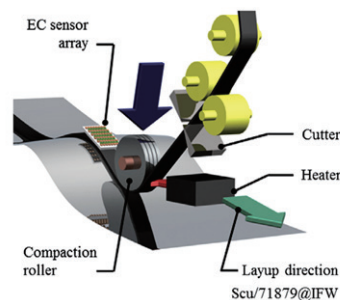
图7 集成在铺丝头上的在线涡流探伤机械原理图

Fig.7 CAD illustration of sensor integration

成像信息。Schmidt 等^[13]用了涡流探伤的方法对自动铺丝的预浸料以及固化后制作表面进行了缺陷探测。研究表明,尽管碳纤维具备较高的导电率,但其电磁性与金属相比相差较多。这种造成碳纤维复合材料中的涡流密度较低,从而信号透入深度较大但测得信号不明显。对于金属来讲,涡流的频率为0.05~1MHz,但对于碳纤维复合材料,其频率至少达到5MHz才能使用。要想获得最佳的成像质量,频率范围最好在5~25MHz。但作者提出,通过探测纤维方向的变化,涡流探伤可以检测到纤维间隙及搭接,甚至可能探到纤维的气泡或架桥(此项有待验证)。目前涡流探头的最大扫描速度为70mm/s,远远低于正常的铺放速度1m/s,此矛盾有望通过建立传感器矩阵来实现,如图7所示。

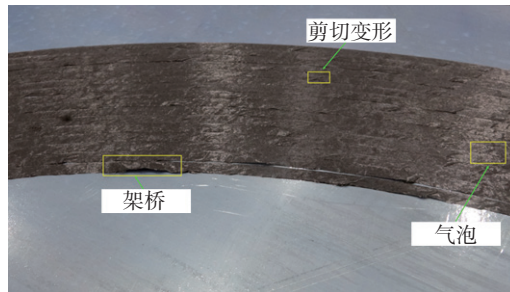
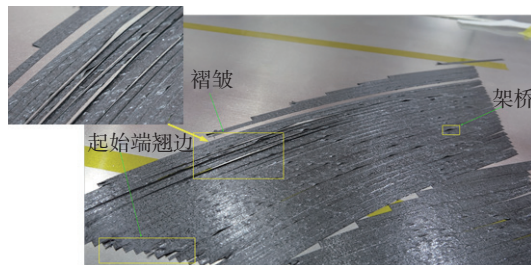
在干纤维铺放试验中,主要发现了剪切变形、架桥和气泡等缺陷,因为干纤维表面只有少量的定型剂,变形能力较强,但在弯曲的铺放曲线中,最外侧受拉力,最内侧受压力,在内侧受到挤压后纤维会鼓起,但随着压辊的压力,鼓起的纤维又被压下去而发生剪切变形。在起始端当铺放速度过快或压力较小时容易出现翘边。另外气泡主要在纤维束的中间产生,这种情况是由于纤维束两边紧贴在模具上,此时纤维的应力会通过产生小鼓包而释放。气泡在干纤维铺放中较为普遍,这主要是由于干纤维的黏性相对不强,中间的纤维不能很好地贴合在

在预浸料铺放试验中,主要发现了架桥,纤维面外褶皱以及起始端翘边等缺陷。由于预浸料的黏性较大,与模具的切合性较好,因此在预浸料的弯曲铺放试验中,气泡的缺陷要远远小于干纤维。但在纤维的内侧由于受到压力,纤维仍然会发生屈曲而引起架桥。如图8所示,有一处比较严重的缺陷为纤维有明显的面外褶皱,在纤维束的外侧纤维被拉起而发生卷曲,弯曲的纤维在受到压辊压实后又折叠,最终造成有纤维间隙和纤维折叠同时存在的结果。值得说明的是,在此试验中,预浸料的存放时间超过1年的保质期,黏性已不太好,这也是发生面外褶皱的原因之一。如果预浸料发生了工艺性变化,其中的树脂发生了部分交联、固化度

图8 转弯半径铺放中的典型缺陷
Fig.8 Defects in steering layup

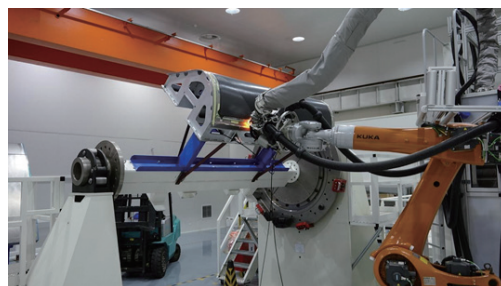
图9 吊挂前缘左侧段的铺放
Fig.9 Layup of left part of pylon upper fairing

本文研究团队曾对吊挂前缘左侧段以及机翼前缘(局部)进行铺放,其中左侧段为环氧预浸料,前缘为热塑性预浸料(图9)。两种结构相类似的是:都是阳模;都存在较大的转角区;都是双曲面结构。结果发现在铺放 0° 时都出现了较大的间隙。尽管在铺放轨迹设计中,丝束与丝束之间的设计间隙为0,但在实际铺放中依然存在,有的甚至接近2 mm,如图10所示。初步分析,这可能是由于压辊在凸面模具上铺放时,压辊的挤压变形(图11)会引起纤维向内的收缩力,造成纤维束与纤维束之间的间隙变大。除此之外,在铺放 0° 时,还存在纤维粘接不紧的现象,如图12所示。这种纤维粘接不紧是由于压辊在凸面上铺放时,压辊的变形受到一定材料变形限制而不能完全与模具进行压实,造成部分纤维在铺贴时没有压实力而粘接不紧。后将铺丝根数由16根减为8根,且此8根纤维保持在压辊中间,粘接不紧的现象得到改善。

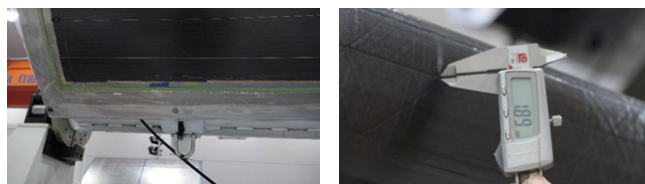
图10 0° 铺放时存在间隙
Fig.10 Gaps during 0° layup

铺丝机对曲面模具的铺放间隙精度验收标准也为 2 mm,因此从这种意义来说,提高未来铺丝机的精度控制也是改善这种情况的途径之一。

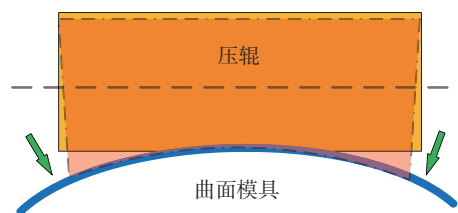
图11 压辊在曲面阳模铺放时的变形
Fig.11 Deformation of compaction roller contacting convex mould

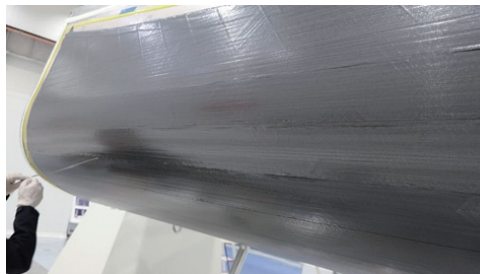
图12 0°铺放时因压实不紧而存在纤维拉起或褶皱

Fig.12 Fiber pull-ups or wrinkles in 0° layup due to weak compaction

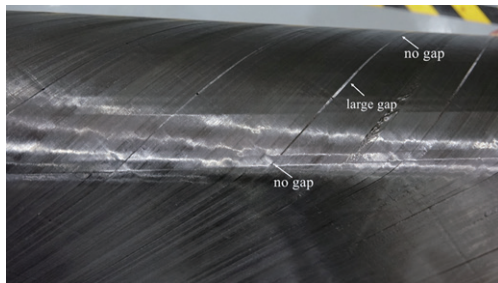
在铺放机翼前缘(局部)时,材料为PEEK热塑性预浸料,发现 45° 纤维带之间的间隙存在不一致的现象,有的地方无间隙,之后间隙变大,到最后又无间隙。在路径规划时采用了平移法而非平行法,因此模拟中纤维带无间隙。造成这种现象的可能原因有,在铺放过程中涉及到机器人运动与模具转动进行联动的情况,在联动时因控制精度不准而造成纤维间隙控制与模拟不能完全一致。此外,压辊也存在从一个铺放面转向另一个铺放面的情况,在转角处纤维会发生一定的变形,而引起纤维带的扩大。在图13中也可以看到纤维在转角处有褶皱的现象发生。值得说明的是,这种间隙一般在2 mm以内,

图13 在转角处铺放存在间隙不等现象

Fig.13 Gaps variation at turnovers of leading edge

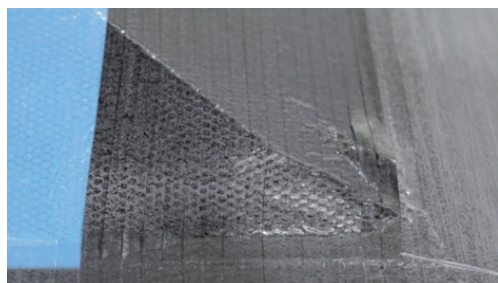
如图 14 所示,纤维在蜂窝拐角处有纤维褶皱发生,这是由于压辊在拐角处有个角度突变,压辊由芯材的一侧转向另一侧时不能全部压实纤维而导致没压实的纤维起皱。另外为了防止在蜂窝加工时蜂窝发生撕裂,底边会预留 1~2mm 的预留高度,这也会使部分纤维无法与底面充分接触而架空,从而发生扭曲或褶皱。

图14 蜂窝拐角处有纤维褶皱

Fig.14 Fiber wrinkles at honeycomb corner

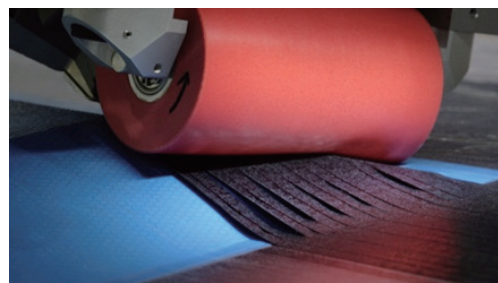
纤维在上坡的夹角区容易出现架桥,如图 15 所示,原因有:(1)纤维的黏性偏低,导致已经铺放压实的纤维会在张力下再次与铺贴面分开;(2)在上坡阶段,当压辊向前运动时会给纤维一个拉伸力,这种拉伸力会随着铺放速度的增加而更加显著,因此降低此处架桥的有效办法之一即适当放慢在此处的铺放速度;(3)纤维本身的变形能力限制,此位置纤维的变形程度超出了纤维的变形能力;(4)蜂窝夹芯的坡度或位置与模拟中的不一致,造成纤维拉扯较明显;(5)本试验中纤维架桥的原因,经过修改夹芯的外形尺寸并保证与数模一致,可有效避免此类现象的发生。

图15 纤维在夹角处的架桥

Fig.15 Fiber bridging at corner

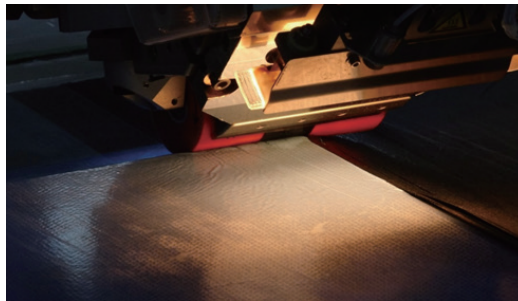
结构一般是通过胶膜将复合材料面板与蜂窝结构粘接在一起的。在自动铺放过程中,夹层结构中用到的胶膜容易因温度过高而起泡,造成铺贴表面不平整,如图 16 所示。遇到这种情况,可适当地降低加热功率或提高铺放速度,防止胶膜局部

图16 胶膜受热引起波纹状起皱

Fig.16 Waviness and wrinkled of adhesive film due to over heating

过热。

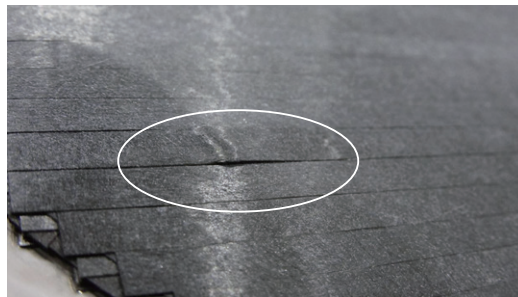
本文研究团队对于干纤维的自动铺放进行了大量的试验研究, 首先干纤维的定型剂的温度工艺窗口较宽, 可以很好地实现纤维与纤维层之间的黏接。由于干纤维携带了短纤维, 在铺放过程这些短纤维可能会积聚成团, 然后在铺放中遗留在纤维层中, 形成小鼓包。这种小鼓包对于力学性能是否有大的影响目前无定性结论, 但根据研究经验, 如果只是偶尔出现, 并不会使纤维形成系统性的弯曲, 对力学性能的影响应该不大。另外一种缺陷是在初始端的纤维不齐 (图 18), 这种缺陷可以通过修改铺丝机的参数来消除。值得说明的, 对于大厚度的干纤维铺放, 需要特别注意的是纤维层厚度应该得到精确的测量并将其值在轨迹设计中输入, 因为如果轨迹设计中的设计厚度小于实际厚度, 随着厚度的增加, 纤维层的实际高度会高于铺丝头的铺贴面, 铺丝过程中, 压辊会不断地撞击已经铺放的纤维层, 这些铺放的纤维层在不断地撞击下会出现分层, 一旦出现分层易产生鼓包 (图 17), 后期的铺放会变得非常困难。因为分层会使整个纤维预成型变得蓬松, 在压辊经过时预成型体会呈现波浪式的变形, 从而使纤维发生褶皱或屈曲, 造成铺放无法继续进行。

图17 纤维层中出现鼓包

Fig.17 Blisters of dry preform in automated fiber placement

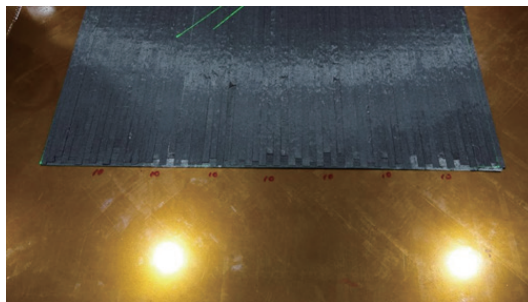
图18 铺放起始端纤维长度不一致

Fig.18 Uneven fiber length at layup beginning

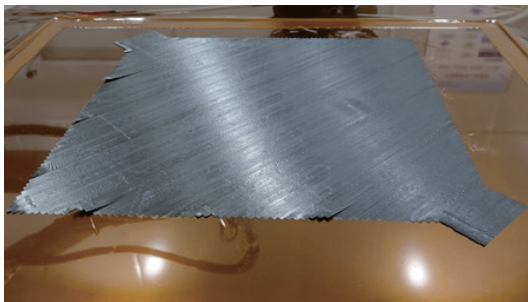
求更高。这种材料本身需要的加热温度较高, 同时温度还必须保持在一定的范围内, 如果太高, 会造成压辊被烧焦或纤维被碳化的现象。如图 19 所示, 在首层铺放时, 因温度控制

图19 热塑性预浸料在铺放时边缘翘曲

Fig.19 Edge warpage in first layup of thermoplastic prepreg

不好而造成纤维边缘粘接不牢。经分析,其中部分原因纤维在铺放时设定速度不同,在铺放时大概分成5个阶段,分别为铺丝头接近、送丝速度(铺放边界)、铺放速度、切丝速度(铺放边界)以及铺丝头离开速度。如果这5个阶段的速度设置不一致,会造成在实际铺放时的速度不一致,这样对于温度监测造成了很大的难度,因为无法建立铺放温度的闭环控制。在此情况,可以通过在纤维路径规划时将5个阶段的速度设定为同一值,保证在铺放中铺放速度恒定,即加热功率稳定,从而测出较为稳定的温度曲线,获得最佳的温度曲线。在实际铺放时,也可以以恒定速度进行铺放。试验证明,5阶段恒定速度下铺放效果比较好,可以有效避免边缘粘接不牢的现象。

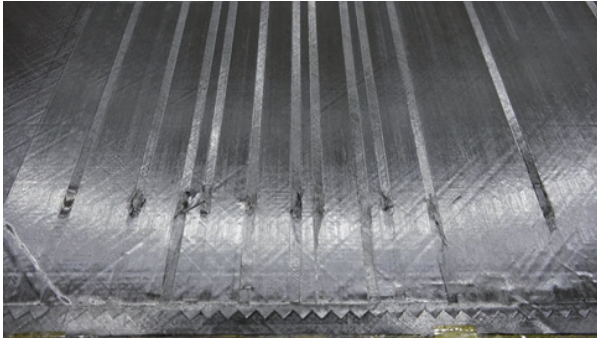
图20 纤维缺少或纤维长度太短

Fig.20 Shortage of fibers in automated fiber placement

在铺放 90° 时,发现Tape起始端缺纤维,而是在结束时才出现缺陷。发生这种现象:一方面可能是

因为纤维在铺丝头或导丝管中有堵塞现象,这种情况可在出问题的丝上缠好较厚的压敏胶带,然后通过人工抽出纤维的方法,使导丝管中的杂物带出,如果是铺丝头处的送丝辊有纤维缠绕、杂质堵塞等,可利用酒精或丙酮进行擦拭;另一方面是在铺丝头的参数设置中有关纤维粘接距离(stick distance)设置不够,此距离代表当纤维已经接触铺贴面由送丝辊继续送出纤维的长度,一般为 $1\sim 50\text{mm}$,在此长度之后,纤维将由压辊向前走的力拽出。此值如果设置太小,纤维吐出后但压辊没有有效将纤维压在铺贴面并固定,导致纤维随着压辊前进而滑行,最终出现如图20所示的情况。对于热固性预浸料,由于其黏性大,可以很好地粘接在铺贴面上,因此此值采用默认值 1mm 即可,但对于干纤维和热塑性预浸料来说,此值可增至 10mm ,可有效避免纤维缺少的现象。

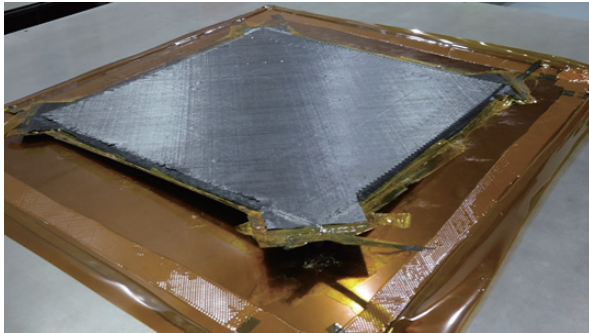
图21 大厚度热塑性层合板铺放时出现翘曲变形

Fig.21 Distortion of thick thermoplastic laminates in fiber placement

由于PEEK以及PPS等热塑性复合材料在自动铺放时需要很高的温度,其中PEEK需要 350°C 左右,因此在铺放中需要很高的加热功率去实现此材料的良好黏接。随着铺放的进行,板子内部积聚的热量会越来越多,而周边环境以及模具本身的温度较低,板子内部会积累越来越大的热应力,此热应力会造成铺好的纤维层合板与铺贴面发生分离,如图21所示,导致铺贴无法继续进行。这种缺陷的原因需要从热应力入手,解决办法之一可以采用自加热的模具,保证在纤维铺贴时,不产生较大的热应力。
