某型发动机排气段隔板脱落失效分析

Failure Analysis on Drain Clapboard Fall-off in Aeroengine

中航工业南方航空工业集团有限公司 伍根牛 何训 柏科 郭占兵 胡祥松

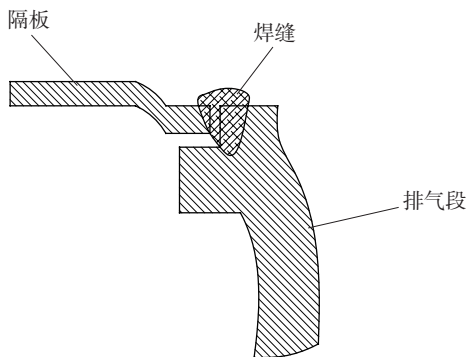
某型发动机服役于某部队,累计工作时间 770h,2011 年 1 月该发动机按外修技术通知返厂分解故检。分解过程中发现排气段隔板完全脱落,同时存在严重磨损,可见多处方向一致的刀口状摩擦痕迹,并有大量掉块现象。焊接结构如图 1 所示。

图1 焊接结构示意图
Fig.1 Welding structure

排气段隔板材料:1Cr18Mn8Ni5N;
排气段隔板规格:t1.2mm;
焊接工艺:手工氩弧焊垫肩式焊接。

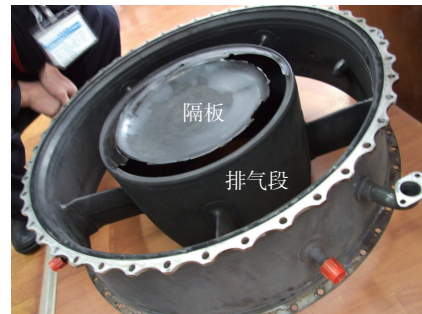
零件整体外观,如图 2 所示。排气段隔板与排气段

图2 零件组件外观
Fig.2 Part component appearance

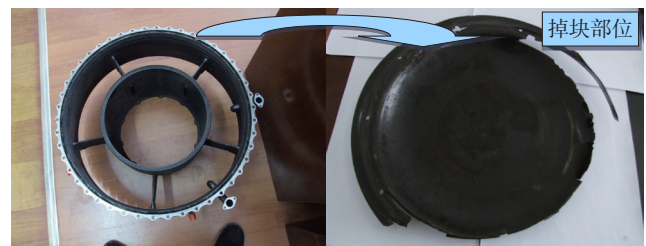
完全脱落,局部存在掉块现象,如图 3 所示。

图3 排气段隔板与排气段完全脱落
Fig.3 Complete fall-off of drain clapboard and exhaust section

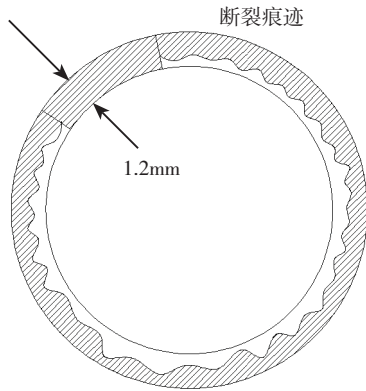
实体放大镜下观察:排气段隔板焊缝对接面约 10% 圆周可见贯穿板厚方向的断裂痕迹,其余 90% 圆周靠焊缝正面端可见较浅的断裂痕迹,断裂痕迹沿板厚方向深浅不一,焊缝对接面无断裂痕迹部位可见原始表面,如图 4 和图 5 所示;圆周方向排气段隔板焊缝对接面不同断口深度百分比如表 1 所示。

图4 隔板焊缝对接面断裂示意图
Fig.4 Weld joint surface fracture of clapboard

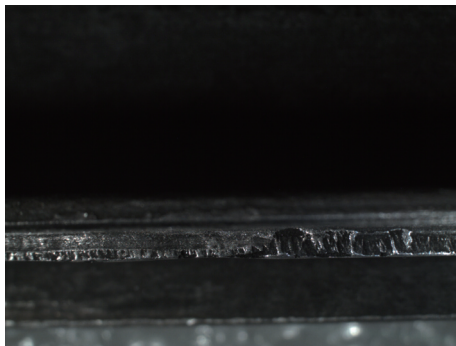
扫描电镜观察,排气段隔板焊缝处的断口断面平整,断裂起始于零件焊缝背面,为多源,向焊缝正面扩展,呈疲劳特征;源区可见疲劳台阶,未见明显的材质和

图5 排气段隔板焊缝断口形貌 (10X)
Fig.5 Weld fracture morphology of clapboard

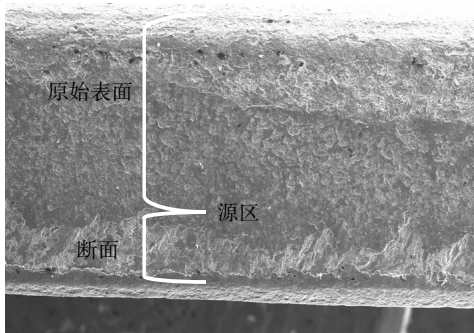
冶金缺陷; 断裂面积较小, 在无断裂痕迹部位可见原始表面, 如图 6 所示; 疲劳扩展区可见疲劳弧线及疲劳条带, 如图 7 所示。

图6 排气段隔板焊缝断口低倍形貌 (50X)
Fig.6 Weld fracture low powered morphology of clapboard

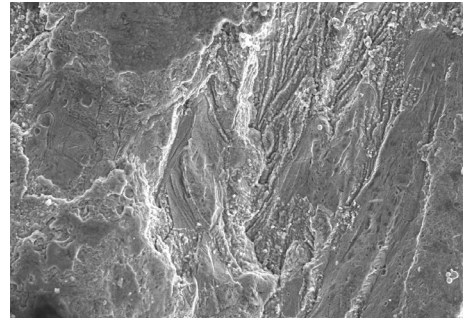
图7 排气段隔板焊缝面断口微观特征 (1000X)
Fig.7 Weld fracture micro structure of clapboard

(2) 排气段隔板焊缝断口平整, 断裂起始于零件焊缝背面, 源区可见疲劳台阶, 扩展区可见疲劳弧线以及疲劳条带, 由此说明排气段隔板沿焊缝断裂脱落为疲劳断裂^[1]。

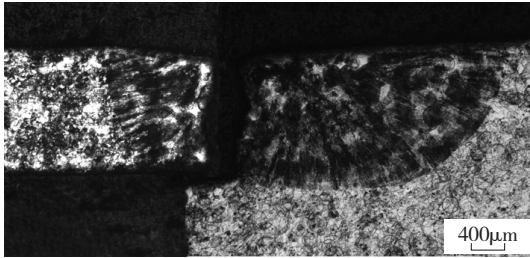
试片剖切部位	焊缝熔深 /mm	焊缝熔宽 /mm	焊缝缺陷	相关图片
焊缝焊透部位	1.3	1.4	未见焊缝缺陷	图 8
焊缝未焊透部位	0.7	1.5	存在未焊透	图 9

图8 排气段隔板焊缝形貌 (50X)
Fig.8 Weld penetration morphology of clapboard

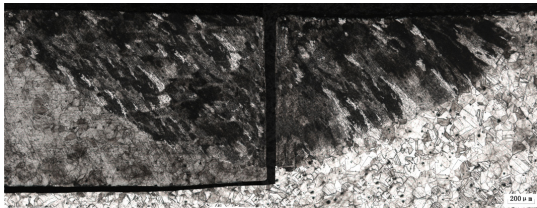
综合以上分析, 结果表明: 焊缝熔化深度与断面深度一致, 约 90% 圆周存在未焊透现象。

图9 排气段隔板未焊透形貌 (50X)
Fig.9 Weld no throughout morphology of clapboard

(3)通过对排气段隔板焊缝部位的外观、断口和金相剖切检查:排气段隔板焊缝处存在断裂痕迹,断面沿板厚方向深浅不一,为疲劳特征。由此可见,排气段隔板与其配合件排气段已形成熔合面,但断口深度均小于板厚深度。结合焊缝金相检查,结果表明排气段隔板存在未焊透现象。

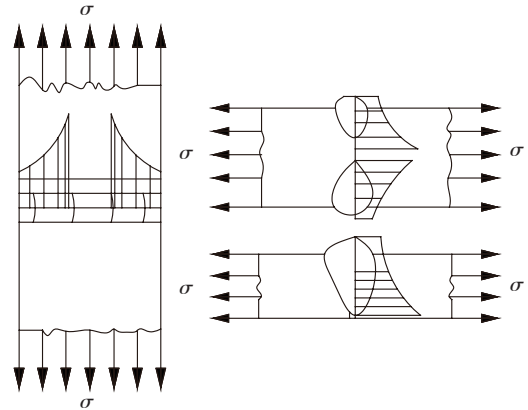
(5)通常,未焊透在焊接缺陷中是被当作二维缺陷来处理的,人们把它当作裂纹情况来研究,图10(a)为焊缝内部存在未焊透时的应力分布,由图可见,未焊透尖端形成的峰值应力区。未焊透在板厚度方向的应力分布见图10(b),由图可见板厚度方向上也造成严重的应力集中,并显著削弱了承载截面^[2]。

(a)在板长度方向上 (b)在板厚度方向上

图10 未焊透引起的应力集中
