活塞杆镀层气密性改善研究

Research on Airtight Function Improvement of Piston Rod Coating

中航工业沈阳飞机工业(集团)有限公司 田 禾 宁保国 潘 新

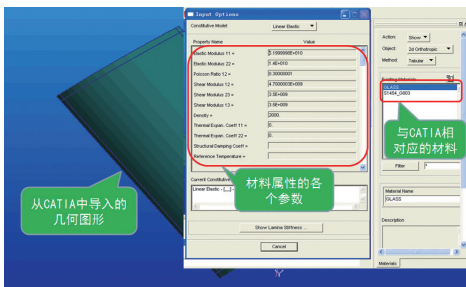
图8 建立的材料库

Fig.8 Establishment of material base

将读取的复合材料数据保存为 txt 格式,自动启动 PATRAN 软件并加载指定的 CATIA 复合材料模型,建立与复合材料模型相对应的材料库,如图 8 所示。建立与复合材料模型中一致的铺层数据,如图 9 所示。本程序以 Sysware 平台中间件为基础框架,在中航工业某研究所得应用。

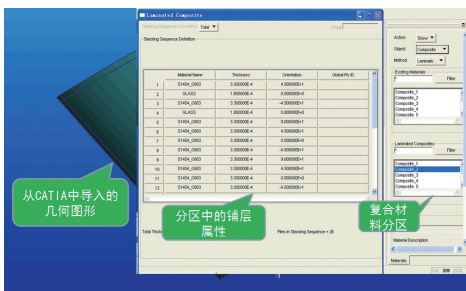
图9 建立的铺层数据

Fig.9 Establishment of ply data
