某型飞机零号框损伤修复技术研究

Research on No. 0 Frame Injury Repair Technology

[摘要] 针对某型飞机中机身零号框多处损伤的现象,根据损伤产生特点及结构描述,利用有限元方法,模拟零号框局部修补后状态,对修复该腹板的可行性进行分析,并对其进行加载计算,结果表明:修补后零号框无法满足强度要求;在更换零号框腹板过程中,采用组合式引孔衬套替代原引孔方式,解决了二次引孔易超差的难题,为今后族类飞机框腹板及改型机的修复提供了参考。

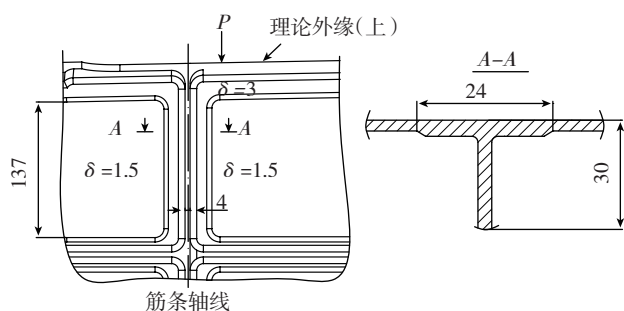
图2 零号框筋条典型尺寸(单位: mm)
Fig.2 Typical size of strips of No. 0 frame

根据该型飞机零号框受力情况,并按图 2 输入相关理论值后,计算零号框在载荷作用下筋条立边的压缩强度^[1]。

$$F=24 \times 3+27 \times 4=180\text{mm}^2,$$

$$\sigma_{yn} = \frac{P}{F} = \frac{35191}{180} = 196\text{MPa}。$$

$$\frac{b}{\delta} = \frac{30-3}{4} = 6.75,$$

当 $\xi > 1$ 时, $\sigma_{lin}=353\text{MPa}$ 。

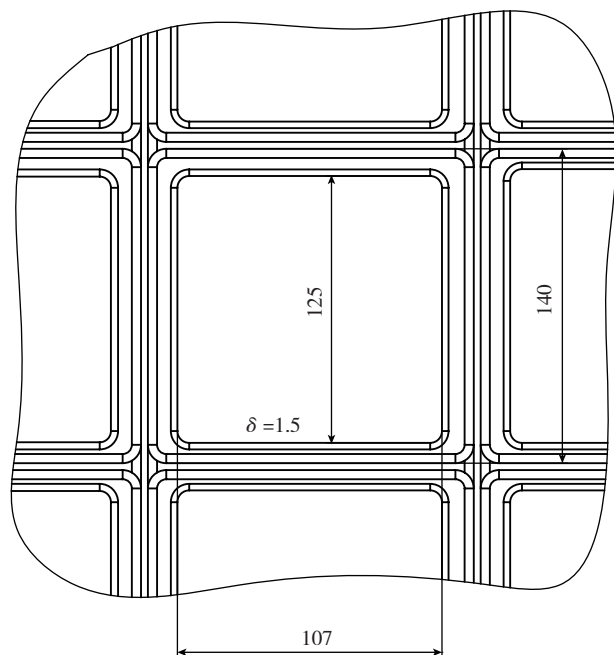
图3 零号框腹板(格子)典型尺寸(单位: mm)
Fig.3 Typical dimensions of web (lattice) of No. 0 frame

校核零号框腹板在减速板载荷、大梁载荷和壁板侧压作用下的剪切强度计算^[2],零号框腹板(格子)典型尺寸见图 3。

$$\sum P = V_{Bjian} + V_{Biang} = 52269+35191=87460\text{N},$$

$$\text{故 } q = \frac{\sum P}{H} = \frac{87460}{780} = 112\text{N/mm}^2;$$

$$\text{已知 } \delta=1.5\text{mm}, \text{故 } \tau = \frac{q}{\delta} = \frac{112}{1.5} = 75\text{MPa}。$$
