某航空活塞式发动机汽缸头温度(CHT)指示故障分析

Cylinder Head Temperature Indication Default Analyze of Aviation Piston Engine

中国民航飞行学院新津分院 任可

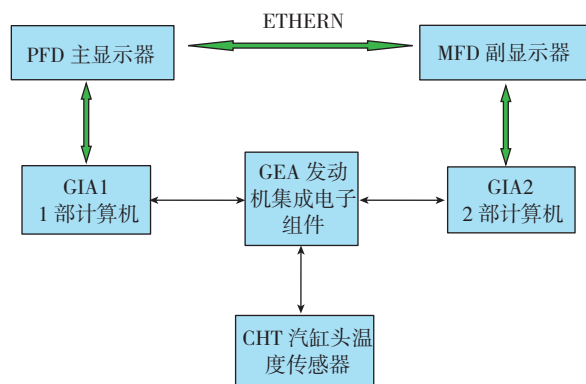
图1 发动机CHT指示系统结构图

飞行员反映某通用航空活塞式1号缸汽缸头温度(CHT)值高于其余3个缸CHT值近130°F,并且在高速期间1号缸CHT指示满量程600°F并最后显示红叉(其余三缸CHT均在350°F±20°F正常范围内)。随后在机务人员的3次地面试车中该故障仅复现过一次。

算机 GIA1 和 GIA2, GIA1 和 GIA2 将该信号输送给其他有交联的组件,并分别送到各自对应的显示器以柱状图和数字的形式进行温度显示,该柱状图的指示范围为:0~600°F(通常发动机正常工作时 CHT 不会超过 500°F),当温度超过 600°F 或者发生故障时该柱状图会出现红叉。其系统结构如图 1 所示。
