飞机整体金属油箱渗油故障原因分析及处理

Cause Analysis and Solution of Aircraft Metal Integral Tank Leakage

中国人民解放军驻中航工业贵州飞机有限责任公司军事代表室 崔伟涛 冯刚
中航工业贵州飞机有限责任公司 田俊 王亮

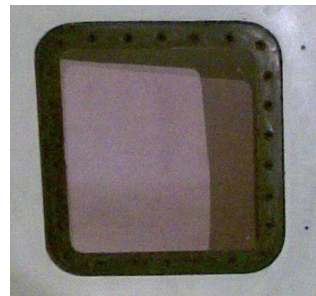
图5 口框密封剂就地硫化图
Fig.5 Vulcanization diagram of hatch sealant

分解发生渗油的某新型无人侦察机3号油箱前口盖,检查发现渗油处口框上密封剂厚度不均匀。复查可拆卸密封口盖加工过程:在口框上涂刷适量 HM111 型密封剂后,在口盖与口框的连接螺钉上加厚度为 1.5mm 垫圈,盖上口盖,拧紧螺钉,清除口盖周围挤出的密封剂,在密封剂就地硫化后(图5为口框上涂刷密封剂就地硫化图),去除所加垫圈,形成厚度约为 1.5mm 密封剂胶层,然后封合口盖。由于3号油箱前口盖弧度较大且刚性较差(见图6),在施工过程中,口盖螺钉拧紧后形成的 1.5mm 密封剂胶层厚度不均匀且相对较薄,在口盖经拆卸再次安装时,口盖与口框上的密封剂配合面不能有效贴紧,最终导致口盖处渗油。

完全去除口框上的密封剂,在重新涂刷密封剂时,将连接螺钉上所加垫圈的厚度由1.5mm改为2mm,盖上市盖,拧紧螺钉,清除口盖周围挤出的密封剂,形成新的密封剂胶层。由于胶层厚度增加,在口盖拆卸过程中,始终能够保证密封剂的挤压力,能有效解决问题。
