钛合金贮箱薄壁壳体电子束焊接

[摘要] 在研制大容积钛合金表面张力贮箱的过程中, 由于受到焊接工装精度的限制, 导致电子束焊缝缺陷, 因此贮箱未达到设计爆破压力而发生破裂。通过对焊缝断面的金相分析, 改进了焊接前焊缝清洁措施, 修改了焊接工艺参数, 最终解决了大直径薄壁钛合金壳体的焊接质量问题。

Electron Beam Welding of Titanium Alloy Thin-Walled Shell for Propellant Tanks

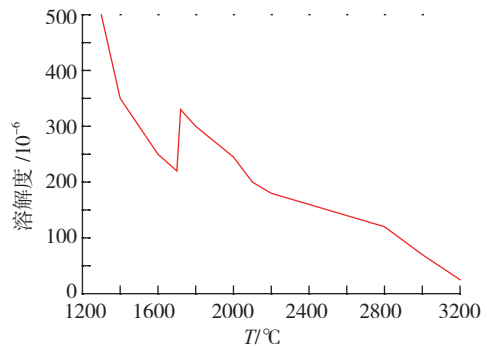
图 15 溶解度随温度变化曲线
Fig.15 Solubility and temperature change curve

由图 15 可以看出,氢在钛中的溶解度随温度升高而降低,在凝固温度有跃变。熔池中部比熔池边缘温度高,熔池中部的氢易向熔池边缘扩散,而后者比前者对氢有更高的溶解度,故熔池边缘容易为氢过饱和而生成气孔。对有锁底结构的焊缝,气孔往往向锁底一侧焊缝熔合线分布。虽然一般小气孔不会造成严重的应力集中,但聚合形成面状分布,对焊接质量会有很大的影响。依据气孔形成机理,在焊接中尽量消除氢源,控制熔池吸氢量是减少或者消除焊接气孔的关键。
