某空心风扇叶尖进气道封焊疲劳失效研究

[摘要] 针对某空心风扇叶片叶尖在高循环疲劳试验中异常失效的现象, 应力分布测试和振动仿真分析表明应力集中部位与失效位置不符, 断口分析结果表明裂纹萌生于叶尖的通气孔封焊部位, 磨除进气道封焊层的叶片试验验证表明失效源于叶尖进气道焊接缺陷。基于失效机理分析及验证, 确定失效源于加工环节焊接工艺选择不当且焊接控制不良, 因此制定了更换封焊工艺为电子束焊和 CT 检测环节的改进措施。

Research on Hollow Fan Blade Tip Welding Failure in HCF Test

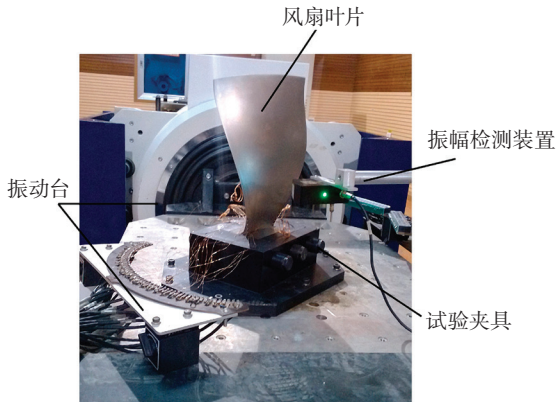
图1 试验装置图
Fig.1 Figure of test facility

图 1 中空风扇叶片试验件通过圆弧形榫连结构与夹具相装配, 夹具底部用螺栓固定, 并通过螺栓施加预紧力载荷, 实现叶片试验件与夹块的装配; 叶片与夹具组合件通过螺栓安装在转接段的夹槽内, 整个试验装置与振动台的紧固通过连接螺栓实现。

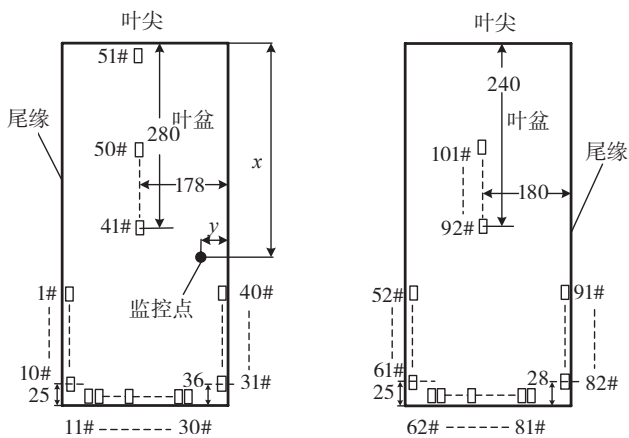
图2 应力分布贴片示意图
Fig.2 Locations of strain gauges

按照叶盆进气边、叶盆排气边、叶背中间进行贴片以寻找最大应力点, 应变片贴片位置如图 2 所示, 最大标定应力为 S_0 , 振动应力分布如图 3 所示, 最大应力点位于叶盆进气边距榫底 55mm 处的实心区域(应变测点号为 32#)。

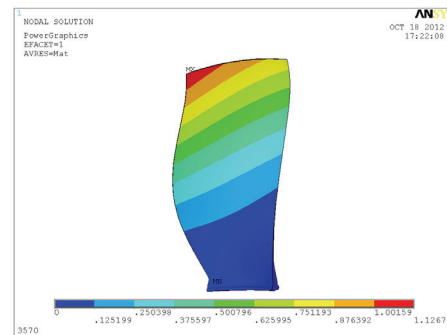
图5 一阶弯曲振型
Fig.5 The first bending mode shape

针对该钛合金空心风扇叶片理论模型进行了振动分析和模拟试验状态下的谐响应分析。叶片一阶弯曲振型下固有频率为60Hz,振型如图5所示。
