空心风扇叶片高循环疲劳异常失效分析

(中国航发商用航空发动机有限责任公司设计研发中心, 上海 200241)

Analysis of Hollow Fan Blade Unexpected Failure in the HCF Test

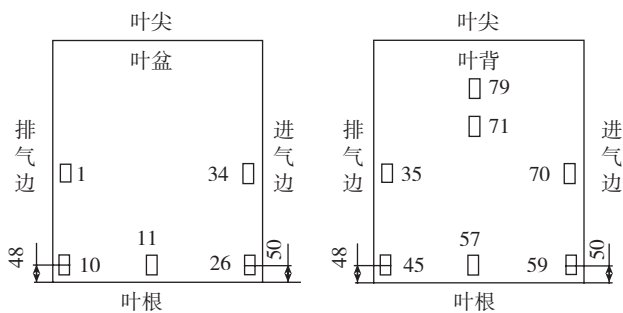
图2 应力分布贴片示意图

通过在试验件的叶盆进气边、叶盆排气边、叶背中间区域贴片以寻找最大应力点,应变片贴片位置如图2所示,图中数字为应变片编号。为确保试验件安全,在0.1g 台面加速度下进行振动应力测试,应力测试结果分布如图3所示,最大应力点位于26号应变片测点处,应力值为9.9MPa,具体位置为叶盆进气边距榫底50mm处的实心区域。

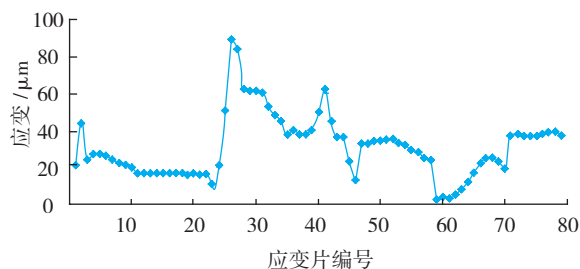
图3 一弯振型下振动应变分布示意图

二者裂纹位置相似,但与一弯振型下的振动应力分布相比,失效位置均非该叶片理论危险位置,为判明失效原因,需要对其开展详细的失效分析工作。

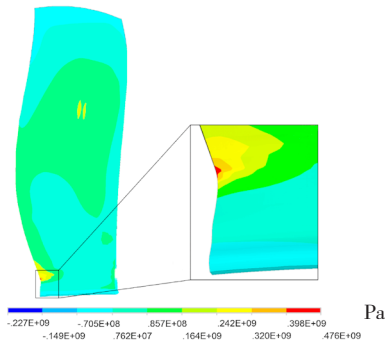
图7 风扇叶片一弯振型下相对振动应力云图
Fig.7 Vibration stress nephogram of fan blade at first order bending vibration mode

模拟由振动台激励引起的振动应力的作用,对其进行谐响应分析,分析工况及载荷按模拟试验状态施加,计算结果如图7所示,局部区域振动应力分布如图8所示,该区域应力集中效应明显;叶片最大振动应力为476MPa,出现在叶盆侧叶根前缘位置,试验最大应力测点位于26号应变片测点处,计算与测试最大应力位置相符。
