DZ22B高温合金定向凝固叶片 铸造缺陷的形成机理研究*

[摘要] 采用 SEM、EDS 等分析手段研究了 DZ22B 镍基高温合金定向凝固涡轮叶片不同区域铸造缺陷的特点及其形成原因。结果表明, 裂纹缺陷主要分布在叶身的中上部位, 其形成机理主要归因于叶片在凝固过程中的共晶组织过多; 而疏松缺陷分布在叶身和缘板部位, 产生在枝晶间共晶组织附近。枝晶间距小补缩不足和反应生成的 CO 气体未及时排除是疏松形成的两大原因。

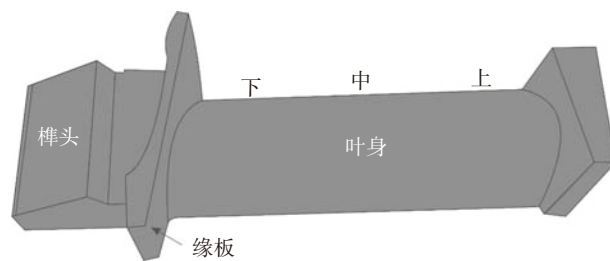
图1 DZ22B镍基高温合金定向凝固涡轮叶片结构
Fig.1 Structure of directionally solidified blades of DZ22B superalloy

本研究从批产叶片不合格品中随机抽取5片作为样品,进行铸造缺陷检测。图1给出了DZ22B高温合金叶片的结构,经荧光检测后取样,取样位置为无损检测显示缺陷较多的叶身与缘板处。叶片荧光缺陷部位及形貌见图2。
