## 某导弹 30CrMnSi 壳体 TIG 焊缝微裂纹分析

## Micro-Crack Analysis on TIG Weld of Missile 30CrMnSi Shell

北京航星机器制造公司 杜昊龙 贺晓军

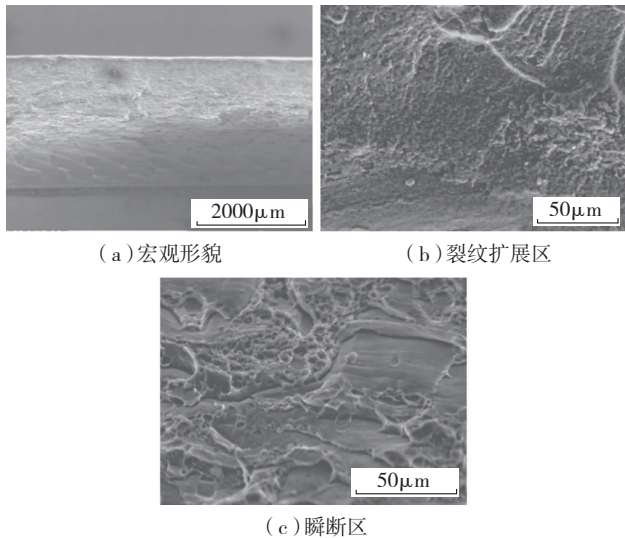
图6 800/400参数接头疲劳断口形貌

Fig.6 SEM images of fatigue fracture under 800/400 welding process

小,搅拌不充分,因此,接头中存在孔洞或未焊合缺陷。

(3) FSW 过程使搭接结构焊核区前进侧界面形成“Y”形交界点,疲劳试验过程中产生应力集中,微裂纹一旦出现,就会向焊核底部迅速扩展,使样品很快发生断裂。通过焊接工艺控制“Y”形交界形貌,将有可能改善搭接结构疲劳性能。
