# 7075铝合金FSW接头不同板厚的微观组织和腐蚀

Microstructure and Corrosion of 7075 Aluminum Alloy  
FSW Welded Joints with Different Thickness

北京航空制造工程研究所 何淼 张健 李光 董春林 栾国红  
燕山大学亚稳材料制备技术与科学国家重点实验室 付瑞东 康举

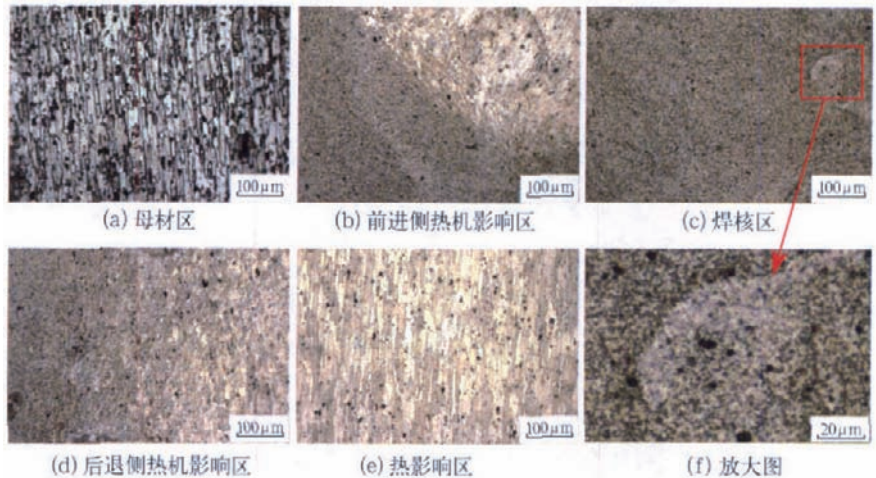
图1 7075薄板焊接头各区域的金相组织

7075 薄板焊接头的金相组织如图1所示,从图中可以看出,焊缝不同区域的组织有明显的不同。2024 铝合金母材的金相组织如图1(a)所示。从图中可以看出,铝合金母材的微观组织是典型的轧制经淬火加工人工时效的组织,晶粒为呈明显方向性的板条状,这是由于轧制过程中的变形引起的,晶粒的长度达到数百微米,厚度约为数十微米。

图1(b)为前进侧热机影响区,从图中可以看出,两区域有明显的分界线,母材中被拉伸的晶粒沿着焊核呈流线形分布,界面两侧的晶粒尺寸相差很大。

图1(c)为焊核区,与母材、热机影响区和热影响区组织具有明显的不同。旋转的搅拌头在前进时使材料产生塑性变形,使焊核区组织与母材明显不同,非常细小,远小于母材中晶粒的大小。金属在搅拌针作用下,使材料温度升高,应变速率大,搅拌针使晶粒破碎,晶粒回复再结晶,发生有限的长大,晶粒细小均匀,为等轴晶,但需要指出的是,薄板接头焊核区晶粒的尺寸过于细小,从其放大图(f)中可以看出等轴晶不明显,原因可能是在搅拌针扎入的过程中,热输入量大,温度升高速率很快,

而所用材料板材较薄,散热很快,冷却速度较快,高温停留时间较短,使破碎的晶粒没有充分的时间进行回复再结晶,晶粒长大受限,形成了很细小的晶粒。

图1(d)为后退侧热机影响区,图中焊核区与母材的分界线不明显,焊核区到母材的组织是逐渐过渡的。这是因为在搅拌头的旋转摩擦作用下,前进侧热塑性金属几乎即刻便被搅拌头挤压出去,该部分温度冷却快,因此焊核区与母材分界线明显。后退侧热塑性金属有一个流动过程,部分强化相发生溶解并伴随有晶粒长大的过程,焊核区与母材的分界线不明显。热机影响区的金属承受了较大的拉伸变形和热循环,随着离界

图1(e)为热影响区的组织,发现其晶粒与母材相似,有不同程度类似于母材中的带状组织出现,晶粒的生长方向沿温度梯度方向。但出现了晶粒粗化现象,仅尺寸稍有长大。而且各个区域的晶粒粗化程度也不同。原因在于该区域的材料受热循环的影响,微观组织和力学性能均发

从图 1 和图 2 中可以看出,焊核区晶粒细小,热机影响区晶粒比焊核区晶粒粗大很多,而剥蚀与析出相有关:当析出相粗大、扁平,腐蚀严重;当析出相细小,呈球状,腐蚀较轻,焊核区晶粒细小,腐蚀较轻。且热机影响区的晶粒边界上粒子的位错密度更大,和贫铜带、基体所构成的腐蚀微电池更多,腐蚀性能必然下降。对比图 3 (a) 和 (b),可以看出 8mm 厚 7075 焊接头的腐蚀比 3mm 厚 7075 焊接头的腐蚀要严重,腐蚀现象更明显,出现了较多的剥落腐蚀,生成了更多的腐蚀产物。原因可能是一方面,8mm 厚的试样晶粒尺寸平均比 3mm 厚的试样晶粒尺寸大,剥蚀更容易,更严重;另一方面,薄板冷却速度快,高温停留短,而厚板冷却速度慢,高温保持较长,使其组织粗化,更不耐剥蚀,腐蚀性能变差。

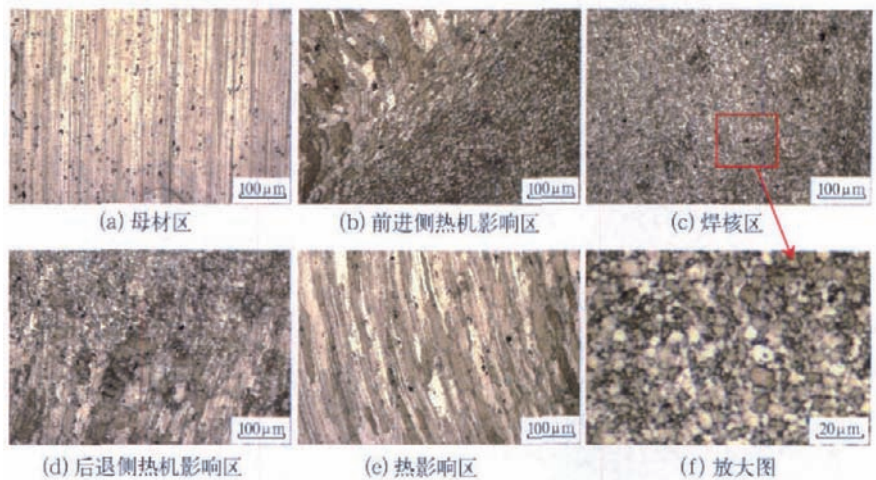
图2 7075厚板焊接头各区域的金相组织

7075 厚板焊接头的金相组织如图 2 所示,母材区、前进侧热机区、后退侧热机影响区和热影响区的组织都与薄板接头组织类似,前进侧热机影响区有明显的分界线,后退侧分界线不明显。而厚板焊核区的组织与薄板焊核区的组织不同,从其放大图(f)中可以看出,晶粒为明显的等轴晶粒,并且大小约为  $2 \sim 10 \mu\text{m}$ ,这说明 8mm 的厚板焊核区的晶粒在搅拌摩擦焊的过程中有足够的时间长大,形成的明显的等轴晶。

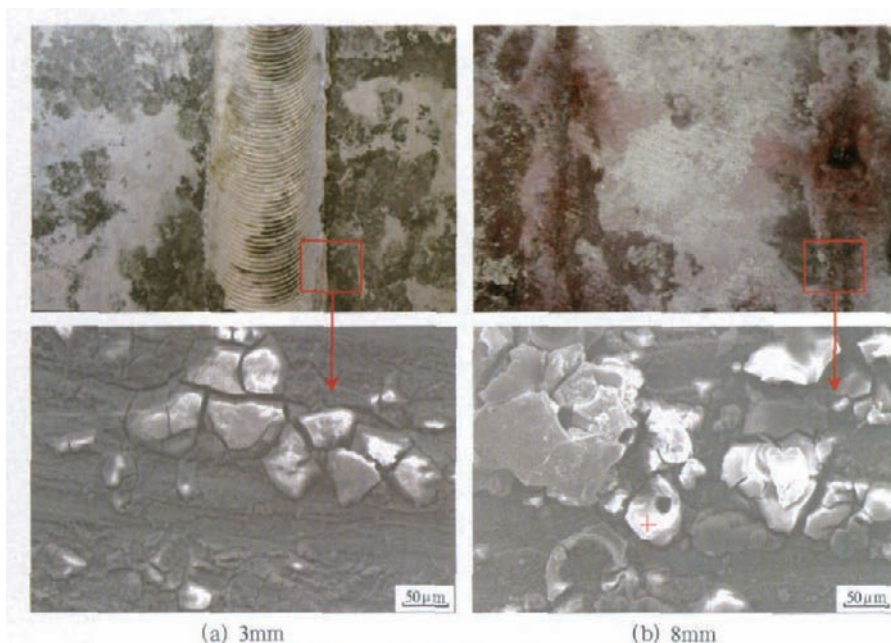
图3 不同厚度7075焊接头腐蚀形貌

图 3 (a) 为 3mm 厚 7075 焊接头的腐蚀形貌,试样大部分区域已经发黑,表面出现了黑色的腐蚀斑,且主要集中在热机影响区域,而焊核区的部分表面还具有金属光泽,这说明热机影响区的腐蚀比焊核区的腐蚀要严重,腐蚀现象更明显。从其微观图中可以看出,腐蚀的特征主要是晶间腐蚀,并有少量白色的腐蚀产物。由于 7075 铝合金的主要析出强化相是 S 相 ( $\text{Al}_2\text{CuMg}$ ) 和  $\eta$  相 ( $\text{MgZn}_2$ ),

图 3 (b) 为 8mm 厚 7075 焊接头的腐蚀形貌,从图中可以看出,试样两侧的热机影响区域已经被腐蚀成红色,且腐蚀现象很严重,部分区域出现腐蚀坑,说明试样表面部分组织已经脱落,发生了严重的剥落腐蚀现象。而试样表面焊核区的腐蚀现象不如热机影响区的严重,还具有金属光泽,也没有剥落现象。从其微观图中看出,腐蚀以晶间腐蚀和剥落腐蚀为主,大量的腐蚀产物堆积在表面上。腐蚀机理是由于焊接热循环导致晶界析出的强化相如  $\text{CuAl}_2$ 、 $\text{MgZn}_2$ 、 $\text{Al}_2\text{CuMg}$  等,相对于晶粒本身为阳极而优先溶解,造成晶间腐蚀。当晶间腐蚀沿着平行于表面的大量狭窄通道进行时,形成的难溶物质占据了大量空间,此空间大于这些材料形成时的原空间。这些大量的腐蚀产物起着“楔子作用”,引起了侧向拉伸力,导致了未腐蚀金属的分

离、剥落或分层。试样在盐雾试验中,细密的腐蚀产物层逐渐生成,并变厚,腐蚀产物呈红褐色。这可能是由于该合金中存在 S 相 ( $\text{Al}_2\text{CuMg}$ ),在腐蚀环境下第二相发生了阳极溶解,溶掉了其中的 Al 和 Mg,出现了 Cu 元素富集,而 Cu 则作为阴极加速 Al 和 Mg 的溶解,而 Cu 又被阴极吸氧腐蚀的中间产物所氧化,形成红褐色的铜的氧化物。又由于宏观腐蚀照片上显示有暗红色物质,可以得出,腐蚀产物中可能有  $\text{Cu}_2\text{O}$  存在。
