飞机铝合金蒙皮裂纹复合材料修 补试验研究

Experimental Research on Aircraft Aluminum Alloy Skin Crack Repair With Composites

空军第一航空学院 代永朝 郑立胜

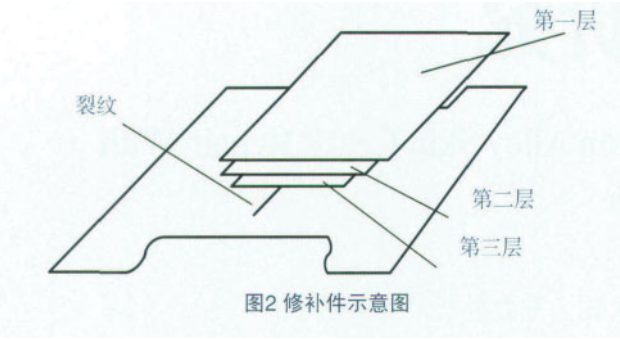
图2 修补件示意图

选取编号为L03~L08的6块试件制作修补件,用EW220玻璃纤维编织布制作补强板,采用DG-8修补胶制作湿铺层。根据有限元

计算结果设计铺层为矩形,共3层。第一层尺寸为40mm×20mm,第二层为60mm×40mm,第三层为80mm×60mm。将试件粘贴部位打磨清洗后,按照湿铺层的铺贴方法,将3个铺层由小到大对称地粘贴于试件一侧的裂纹部位,见图2。用

HCS9000B型热补仪进行加温加压固化,固化温度为60℃,固化时间4h。
