先进航空有机玻璃防银纹装配结构及分析

Anti-Crazing Assembly Structure and Analysis of Advanced Aeronautical Organic Glass

中航工业西安飞机分公司制造工程部工艺研究所 成书民 任国辉 牛博雅

[摘要] 对 MA60 现有飞机有机玻璃结构进行了分析,通过进行有机玻璃应力—银纹试验及比较国外先进有机玻璃装配结构,取得了制造飞机先进有机玻璃舷窗结构的相关经验。

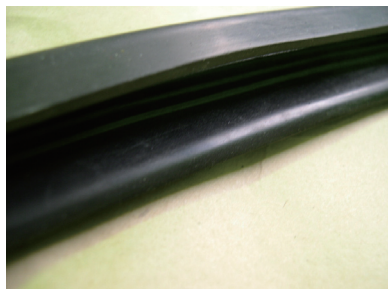
图1 MA60飞机玻璃密封圈局部图

Fig.1 Local map of MA60 plane glass sealing ring

两层玻璃之间沿四周夹一层橡胶垫圈,用密封胶粘接;玻璃外轮廓套一槽形截面的密封圈(如图 1 所示),并用密封胶胶接,然后整体安装于机身窗框上,要求实现客舱密封,不允许漏气。这种结构存在一定的缺点,一是使用了密封胶,存在有机溶剂的腐蚀,容易产生玻璃银纹;二是两层玻璃被胶接为一体,当飞行过程中客舱内外压力、温度发生变化时,玻璃无法产生微量伸缩,应力无法释放,也容易引发银纹。

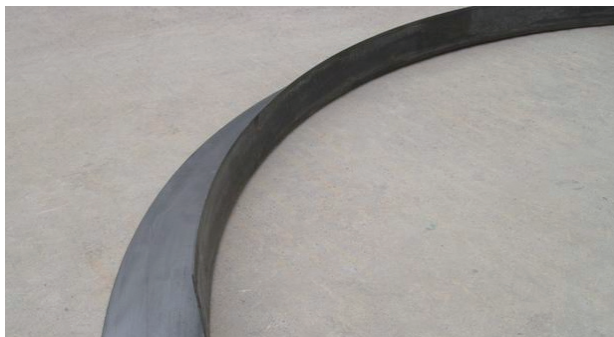
(a) 整体图

(b) 局部图

图7 成形后零件

Fig.7 Parts after forming

圈壁厚,选取 5 个测量点(均布,间隔 30°),测量结果如表 1 所示,满足厚度要求。成形后的零件如图 7 所示。

对工艺试验中获得零件进行分析后,发现部分零件存在底面不平的问题。预成形时,零件底面的压紧力主要为设备压制直接作用力,作用力较大,底面不会发生不平的问题。热校形过程中,零件底面的压紧力为设备压制间接作用力与托料板的自重共同作用,当压制力较低时设备压制间接作用力较小,托料板的自重不足以将零件底面压平,容易发生失稳,产生翘曲。

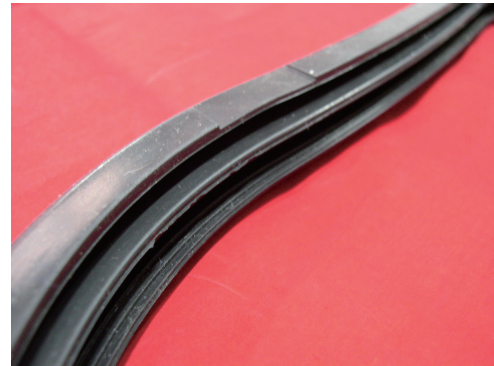
图4 某飞机玻璃密封圈局部图

Fig.4 Sealing ring local map of a type of plane glass

国外较先进的舷窗结构同样采用双层中空玻璃，但两层玻璃安装时，直接采用一种截面大致为 E 型的密封圈固定(如图 3、4 所示)，不使用任何密封胶。密封圈材料为硅橡胶，耐老化性、弹性较好，安装方便。该结构一方面排除了溶剂腐蚀的可能性，另一方面，当飞行过程中客舱内外压力、温度发生变化时，玻璃可以产生微量伸缩，降低了应力造成的影响。
