碳纤维增强复合材料铣削加工表层损伤演化研究

[摘要] 通过引入工件倾角的定义, 采用 PCD 立铣刀对 CFRP 层压板材料进行切边试验, 并对加工过程中的铣削力进行测量, 对加工表层不同缺陷形式进行观察分类。研究了不同表层纤维方向、工件倾角和刀具进给量对 CFRP 表层的缺陷形式和演化规律。结果表明: CFRP 层压板铣削表层缺陷主要可以分为崩边、毛刺、撕裂和分层缺陷, 其中表层撕裂缺陷是最主要的缺陷形式; 刀具进给量是影响表层缺陷, 尤其是撕裂缺陷形成和发展的最主要的因素; 垂直于铺层平面的切削分力直接影响表层缺陷演变与转化。

Research on Damage Evolution of Skin Layer During Trimming of CFRP

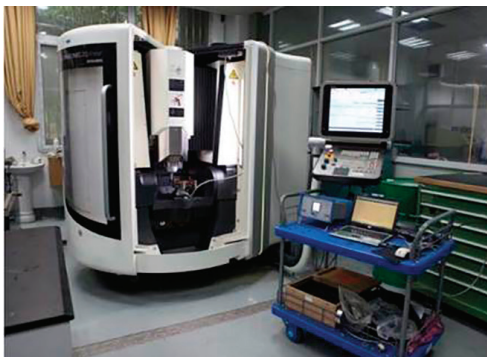
(a)CFRP 铣削试验加工检测系统

(b)工件装夹示意图

图2 加工检测系统

Fig.2 Machining inspection system

试验在DMG HSC 200 linear 超声辅助五轴精密加工中心上进行(如图2(a)所示),机床最大转速

42000r/min,功率14kW。工件装夹及加工如图2(b)所示,通过旋转机床A轴,获得不同的工件倾角 θ ,来模拟实际加工过程,并采用Kistler 9265B三向压电式测力系统(包括Kistler 5019A电荷放大器及Kistler Dynoware数据采集系统)对铣削力进行测量。试验用刀具为焊接PCD刀片三刃立铣刀(图3),刀具直径为10mm。试验用CFRP层压板铺层方式分别为[(135/90/45/0) 6_s]、[(90/45/0/135) 6_s]、[(45/0/135/90) 6_s]、[(0/135/90/45) 6_s]以获得4种不同的表层纤维方向,其他规格和参数见表1。
