# 数控机床故障特征分析和传感器布局研究

## Research on Fault Feature Analysis and Sensor Placement of CNC Machine

中航工业北京航空制造工程研究所 杨洁 李初晔

**[摘要]** 针对数控机床传动部件的传感器布局展开研究,通过对主轴、丝杠、导轨的故障特征分析,选取振动、噪声、温度3类特征信号表征机床的主要机械故障,结合理论分析、有限元分析、试验论证3种研究方法,确立了数控机床传感器合理布局的实施方案,初步实现了对机械部件故障特征信号的提取。

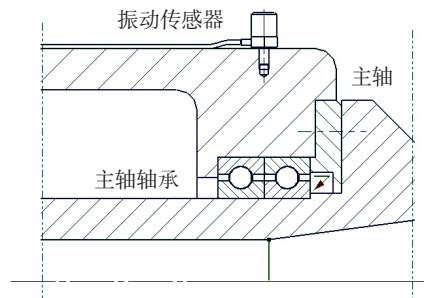
图1 振动传感器安装方式

主轴振动是变速齿轮、前后轴承、刀具切削等多方面振动因素的综合体现,在不同方向上反映出不同的振动特性,一般需要在水平、垂直、轴向3个方向进行检测。由于主轴高速旋转,振动传感器无法安装在主轴表面;而主轴前端盖法兰结构会造成振动的衰减,也不适合安装振动传感器;主轴箱体作为主轴、轴承和变速齿轮的支承,刚性较高,因此可以将传感器布置在主轴箱体前端靠近前轴承的位置(如图1所示)。

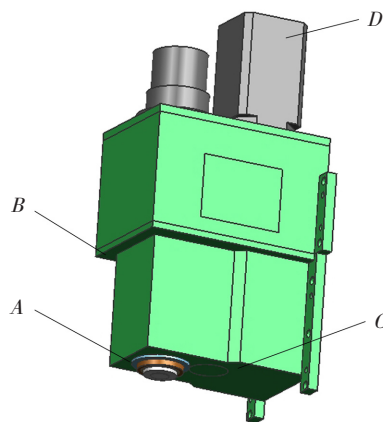
图2 机械主轴部件的标记点

图2中A、B、C、D为主轴箱上4个标记点,分析这4点在施加三向铣削力状态下的瞬态振动响应值。图3是A、B、C3点沿X方向瞬态响应的比较,其中A点振幅最大,B点次之,C点最小;A、B两点振动波形相似,波谷和波峰明显,C点振动波谷和波峰不明显。图4是A、D两点沿X方向瞬态响应的比较,D点选在整个主轴振动最剧烈的主轴电机上。从瞬态响应曲线来看,A、

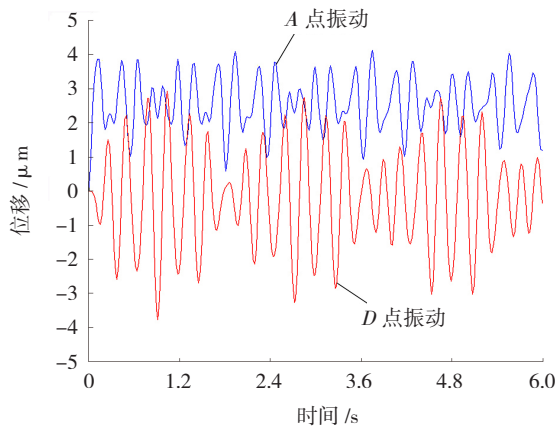
图4 主轴部件A、D点的X方向瞬态响应  
Fig.4 Transient response of point A and D of spindle in X direction

D 两点的振动波形相差很大,说明在电机上监测的振动信号并不能准确反映主轴整体结构的振动情况。由上述分析可知,A、B 点是安装传感器的较佳选点。由于 A 点更接近主轴前端和刀具,且 A 点信号包含了铣削加工及主轴旋转平稳性信号,因此选择 A 点或附近区域安装传感器是合理的。

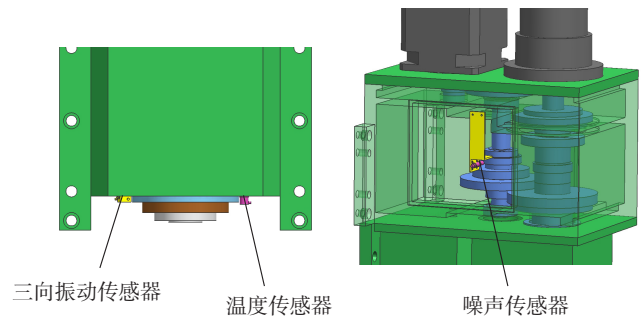
图5 机械主轴的传感器布局  
Fig.5 Sensor placement of spindle

综合以上分析,确定机床主轴部件的传感器布局方案(图 5):在主轴箱前端靠近前轴承的位置布置 1 个三向振动传感器和 1 个温度传感器,以监测主轴的振动情况和主轴的温度变化;在主轴箱体内布置 1 个噪声传感器,以监测主轴的噪声情况。

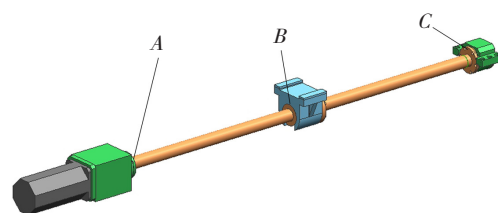
图6 丝杠部件的标记点  
Fig.6 Marked points of screw

图 6 中 A、B、C 为丝杠上 3 个标记点,B 点在丝杠螺母位置,A、C 点分别位于两端丝杠座。图 7 为丝杠座 A、C 两点的 X/Y/Z 3 向瞬态位移响应曲线。A 点的 3 个方向振幅值接近,除了 Z 向与 X、Y 向反向外,3 者的振型也比较接近。C 点 Z 向(径向)振幅最大,其他情况与 A 点类似。因此,在此两点采用单方向振动传感器就能间接判断 3 个方向的振动情况。

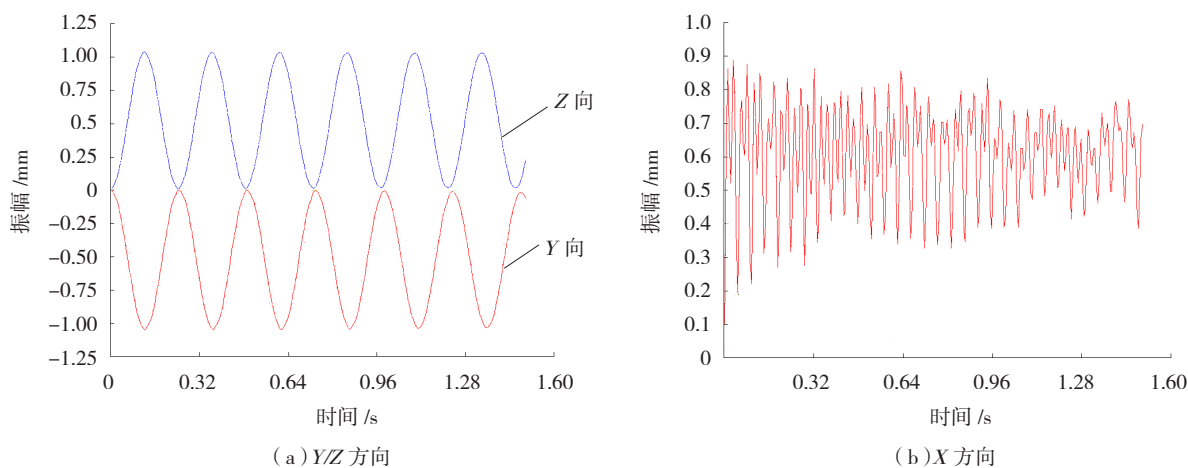
图8 丝杠螺母标记点B的X/Y/Z方向瞬态响应  
Fig.8 Transient response of point B in X, Y and Z directions

图 8 为丝杠螺母 B 点的 Y/Z 向和 X 向瞬态位移响应曲线。Y 向和 Z 向两者振幅值接近,振动波形相似,基本不包含高频振动成分。X 向与 Y/Z 向相比,振幅小很多,但振型相差很大,属于高频振动,基本不包含低频

振动成分。因此,在B点应采用三向传感器监测丝杠螺母3个方向的振动情况。

A、B、C 3点综合比较,丝杠螺母B点振幅值最大,两端丝杠座A、C点振幅值接近,但比B点相差1个量级。

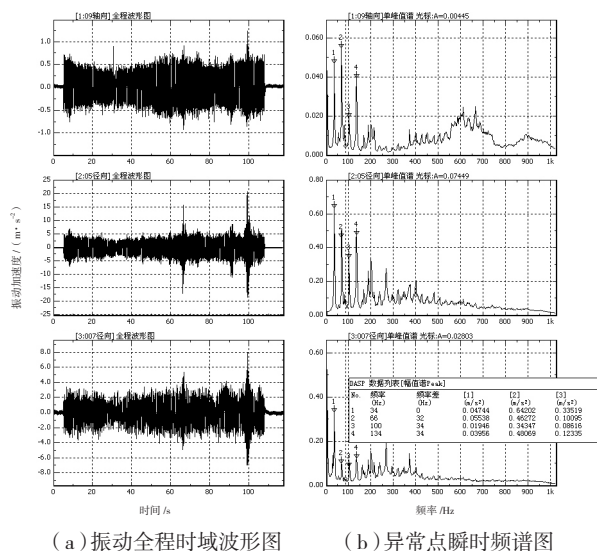
图9 丝杠振动采集波形图

以某次试验中采集的某型机床X向丝杠副的振动数据为例,说明滚珠丝杠沿轴向、径向3个方向的振动特点,验证振动传感器布局的合理性。该试验测点布置为:丝杠螺母轴向布置1个振动传感器,径向沿水平和垂直各布置1个振动传感器,分别占据采集仪的第1、2、3通道。由时域的全程波形图(图9(a))可以看出,3个通道的振动信号出现周期性冲击振动,且冲击间隔随进给速度的提高而缩短,振幅加剧。记录各振动峰值出现的时间点,经计算得知,冲击振动均在螺母运动至丝杠同一位置时出现,而频谱图(图9(b))中也出现了以34Hz为主频、距离为34Hz的边频带,符合丝杠局部损

(a) 振动全程时域波形图 (b) 异常点瞬时频谱图

伤的故障特征。停机后,经过维修人员仔细检查,发现丝杠在该位置确实存在轻微损伤。

由时域图可看出,虽然丝杠在3个方向振动的总体趋势相同,但是不同方向振幅相差很大,异常点的幅值突变程度也不相同;频域图中,在振动异常点出现的新频率成分在3个方向表现也不尽相同。因此,对丝杠副的3个方向同时进行监测是必要的。

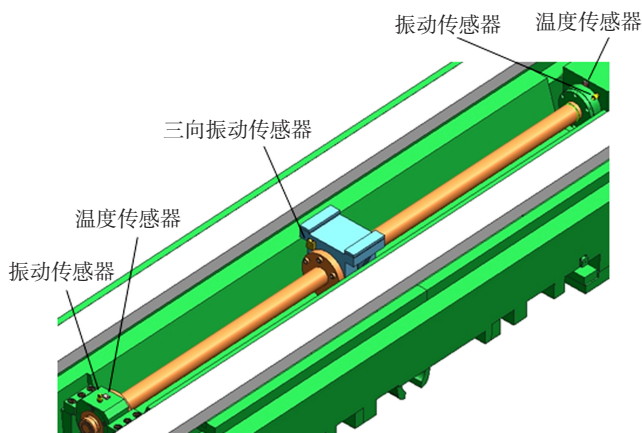
图10 滚珠丝杠副的传感器布局方案  
Fig.10 Sensor placement of screw

综合以上分析,可以确定滚珠丝杠传感器布局方案(如图10):在螺母座上靠近丝杠螺母的位置布置1个三向振动传感器;在两端轴承座沿丝杠径向分别布置1个单向振动传感器,靠近轴承的位置布置1个温度传感器。

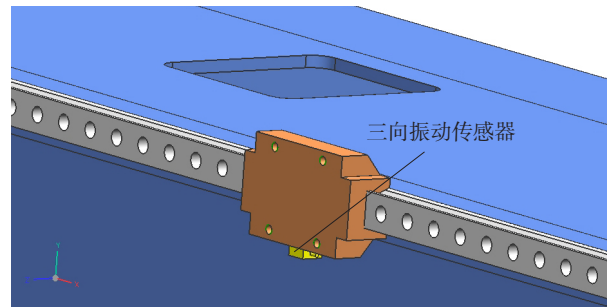
图11 滚动导轨副的传感器布局  
Fig.11 Sensor placement of guide

导轨副传感器布局方案如图11所示:将三向振动传感器安装在导轨滑块上,以监测导轨在3个方向的振动情况。

直线导轨和镶钢导轨都属于滚动导轨,工作原理基本相同,即依靠导轨副之间的滚动摩擦,通过导轨滑块的循环式滚动体与导轨配合实现相对运动。由于滚动导轨副安装得比较紧凑,受空间限制,可以将振动传感器安装在导轨滑块或者滑块的安装座上,以监测导轨副的工作状态。
