# 耐海洋环境腐蚀的航空发动机封严涂层技术及其发展

[摘要] 对耐海洋腐蚀热喷涂可磨耗封严涂层在航空发动机领域的应用进行了论述, 重点介绍航空发动机用热喷涂涂层的海洋气氛电化学腐蚀机理及相应涂层结构与材料设计等防护方法, 提出了未来航空发动机用耐海洋腐蚀热喷涂封严涂层的发展方向。

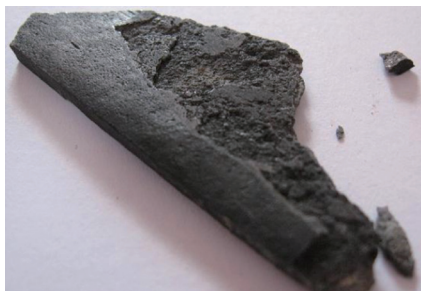
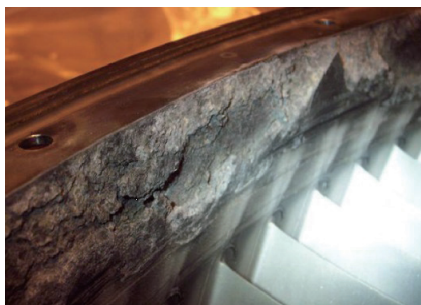
由于国外对航空发动机涂层腐蚀问题的研究保密,对于不同状态下封严涂层的腐蚀行为研究尚无文献报道。目前可查到资料仅为CFM56-7型发动机封严涂层腐蚀失效破坏实例(图1)。这台装配于波音737的CFM56-7发动机一级压气机的Al基封严涂层内部结构因腐蚀而完全破坏,涂层分层,并发生整体开裂、剥离,失去封严效果。

图1 CFM56-7型发动机封严涂层失效实例  
Fig.1 CFM56-7 corrosion damage of  
abrasable seal coating

封严涂层的腐蚀失效形式对发动机的安全服役存在着严重的安全隐患。首先是难以发现,腐蚀通常发生在涂层内部,常规检测、观察不易发现。其次危害严重,腐蚀破坏涂层在发动机运行过程中一旦脱落,将被高速气流吸入发动机内部,严重时可能毁坏发动机内部零件,造成安全事故。
